福島県南部から茨城県北部における東北地方太平洋沖地震津波による被害状況調査結果(速報)

埼玉大学大学院理工学研究科・(兼)環境科学研究センター 教授 田中規夫

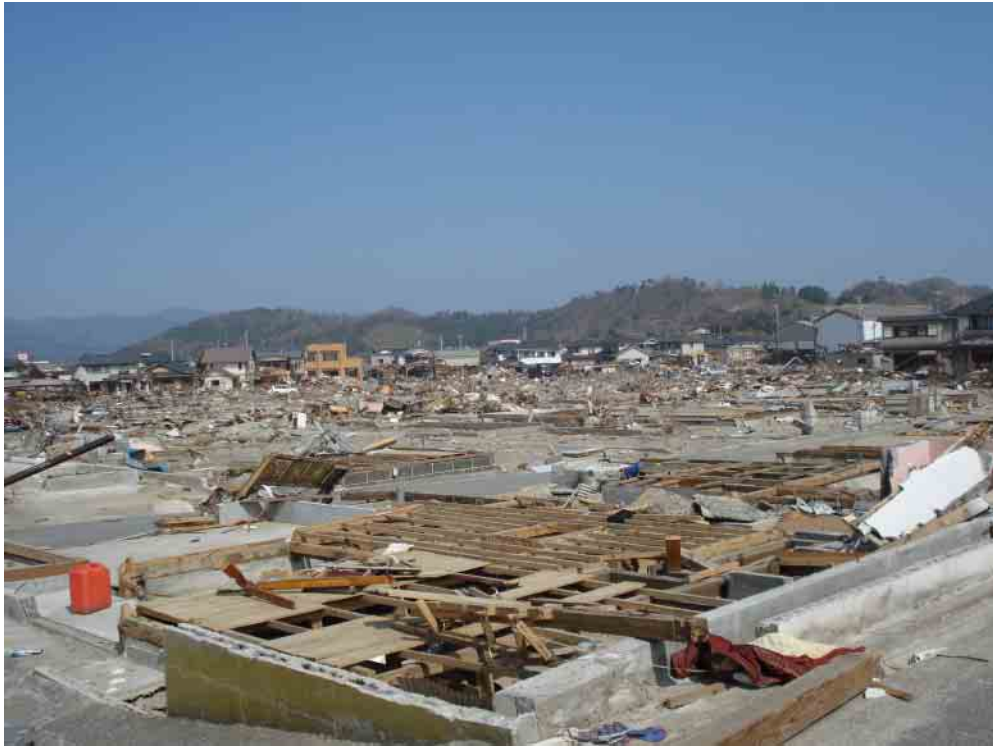
- ・ 調査時点においても痕跡が残っている箇所があり、痕跡水深と建物の被害率の関係を調査した。浮遊物の有無による被害率の差が確認された(詳細は整理中)。
- ・ 図-2に代表的な写真を示す。
- ・ 地盤高のわずかな違い(50cm程度:旧川跡、あるいは沢水を集める小河川・水路のある箇所あとは低く、逆に盛土をしている家は高い)でも、被害率に大きな差が生じていた(定量値については整理中)
- ・ 海側の最前列の家の流失については、必ずしも被害率が高いわけではなかった。
- ・ 離岸堤の切れ目と海岸堤防の破壊ラインは対応してはいなかった。むしろ離岸堤の後ろの海岸堤防のみが破壊されている事例もあった。また、家屋の被害率には明確な差はなかった(詳細は整理中)。

図-2a いわき市__大久川河口右岸周辺（海側から陸側を臨む）

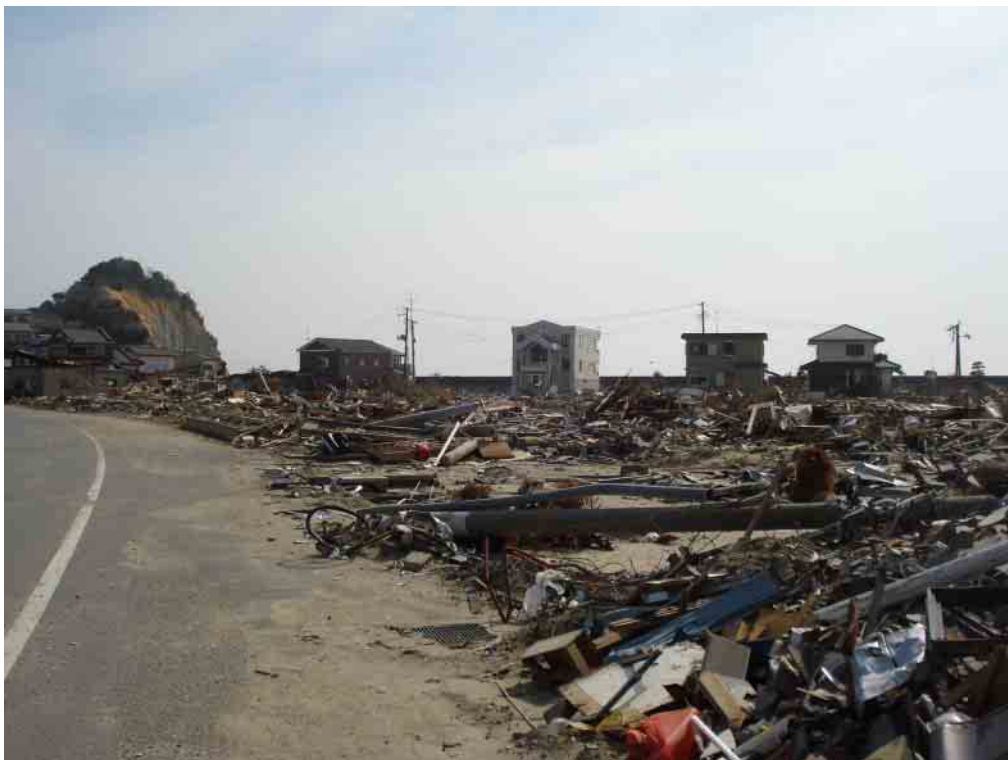
図-2a いわき市__大久川河口右岸周辺（陸側から海側を臨む）

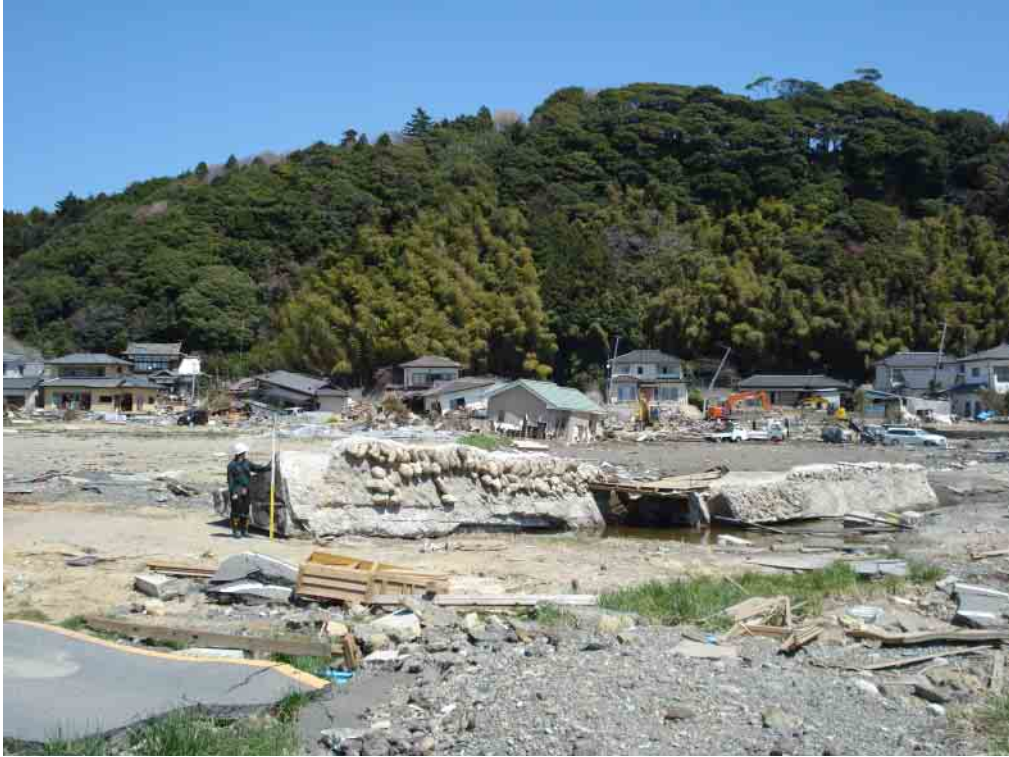
図-2b いわき市_鮫川河口右岸周辺地区（手前：破壊された海岸堤防、山際には流された家と被害の少ない家が混在、旧河道の地盤がやや低い箇所における被害が特に甚大）

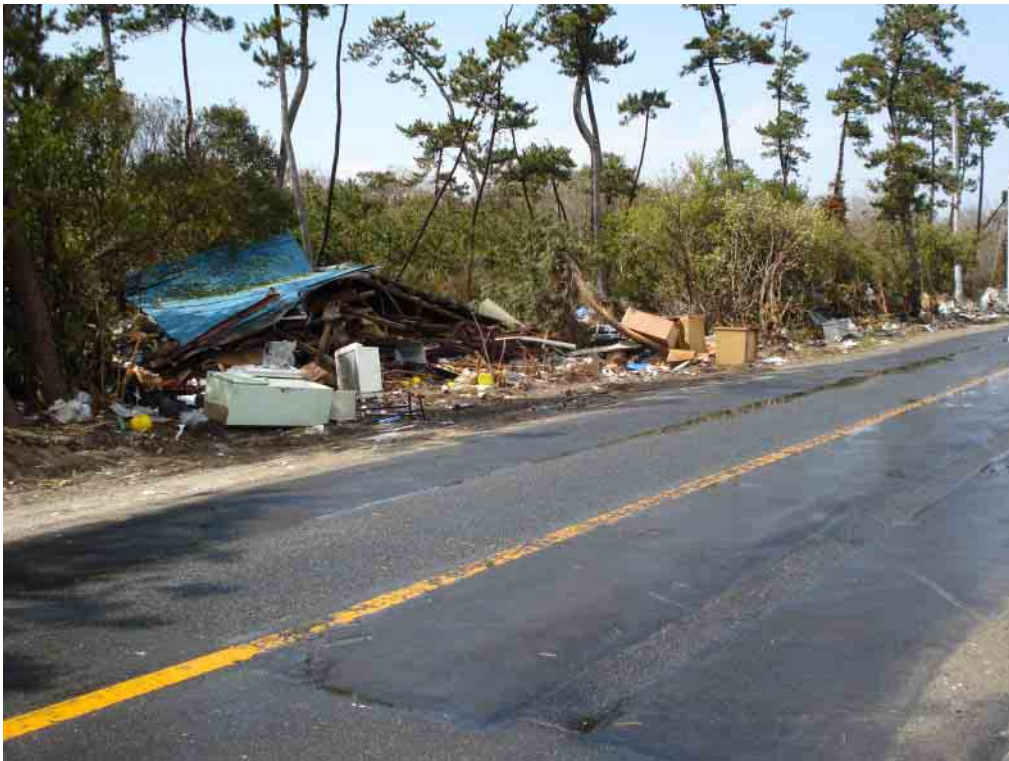
- ・ 流された家、やコンクリート構造物をトラップしていた樹林帯が存在した(図-3)。
- ・ 津波水深約2.0mの場合、約50cmの松は倒伏せず、約20cmクラスの松は倒伏してい

図-3 樹林帯による漂流物（家を含む）のトラップ

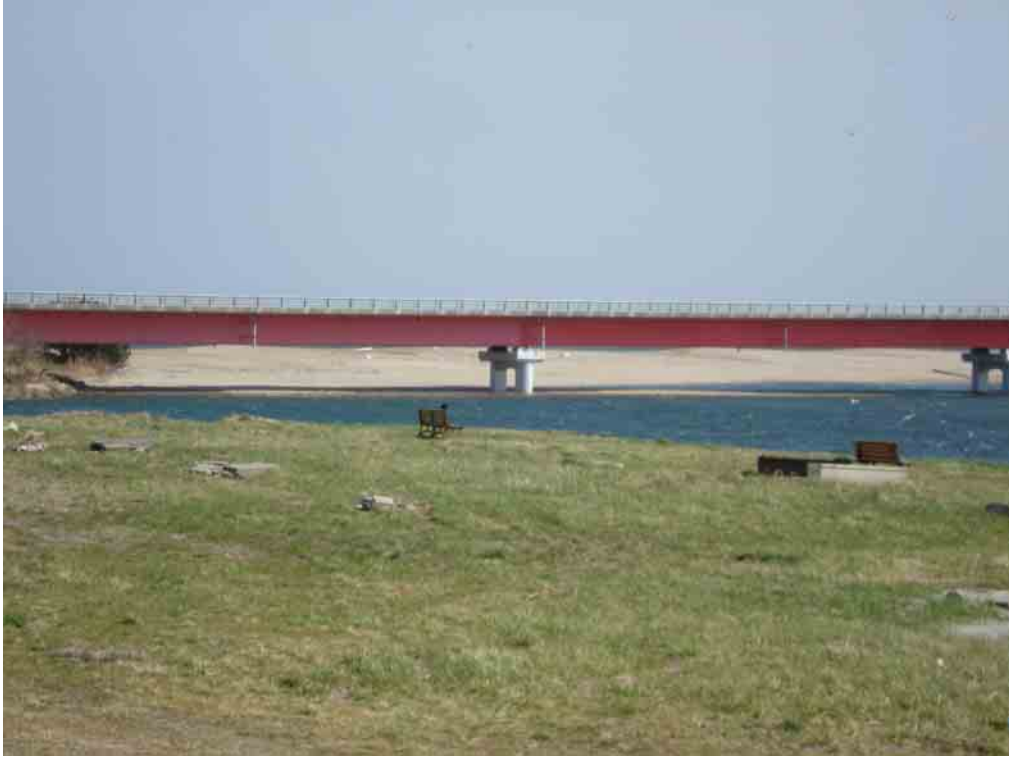
- ・ 夏井川では河口閉塞が生じており、河道内樹林が水没していた(図-4a,b)。津波直後の衛星写真では完全には閉塞していなかったが、その後、閉塞したと推察される。また河口周辺の砂浜は大きく後退(砂浜幅が減少)していることから、津波によって生じた海岸付近の土砂バランスの変化に今後注意する必要がある。
- ・ 同様の現象は大平川、弁天川においても発生していた(ただし、樹林の埋没は確認されなかった)。

図-4a 夏井川河口付近（完全に閉塞されている）

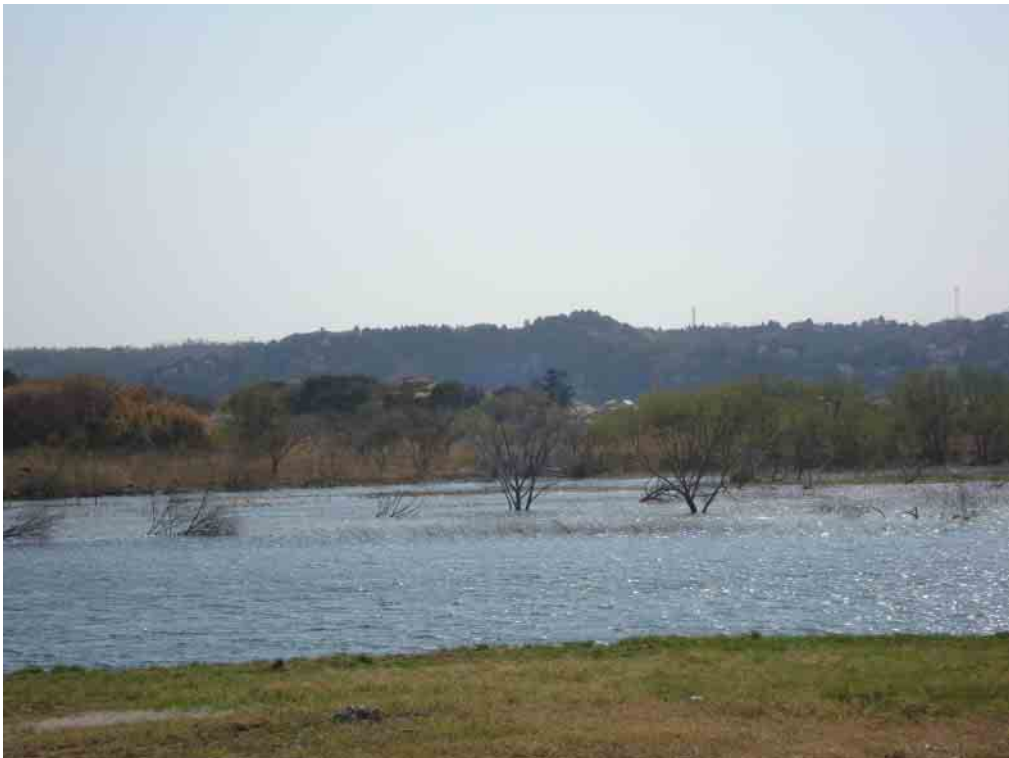
図-4b 夏井川河口付近（aのやや上流：河道内樹林帯が埋没している）

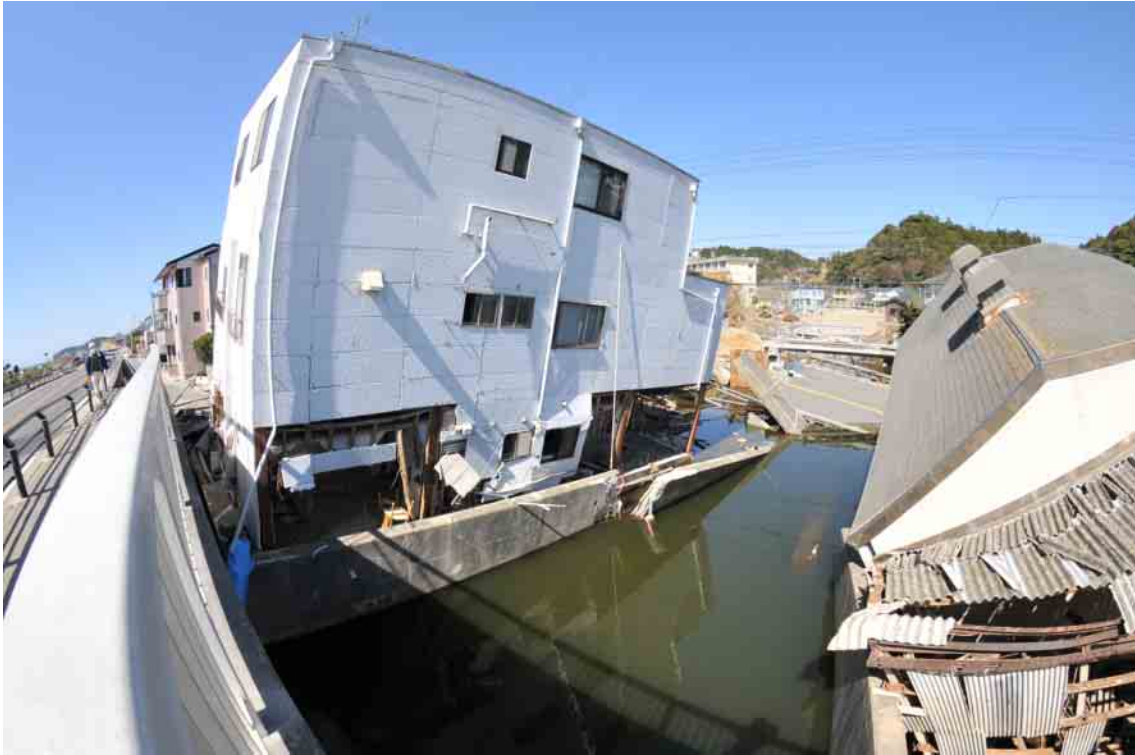
- ・ 夏井川の調査区間では遡上に伴う氾濫は確認できなかったが、痕跡は堤防天端から約2 mのところまできており、一部区間では背後地盤高を超えていた。
- ・ 離岸堤の切れ目と河口部が一致していた箇所で、テトラポッドが河川内を運ばれた跡があった。離岸堤群の開口部と河口という津波を加速する可能性のある両開口部の位置関係について配慮が必要である。
- ・ 河川沿いにおいて地震と津波(浸水深約2 m)の複合災害として、家が大きく河川側に傾斜していた(図-5)。
- ・ 蛭田(びんだ)川の河口付近では長い区間に渡って越流し、堤防が削れた痕跡が認められた(図-6)。大きな被害には至らなかったが、沿川にはLPガス関連の工場も存在していた。

図-5 地震、液状化、津波の複合災害（大平川）：この写真のみ魚眼レンズで撮影

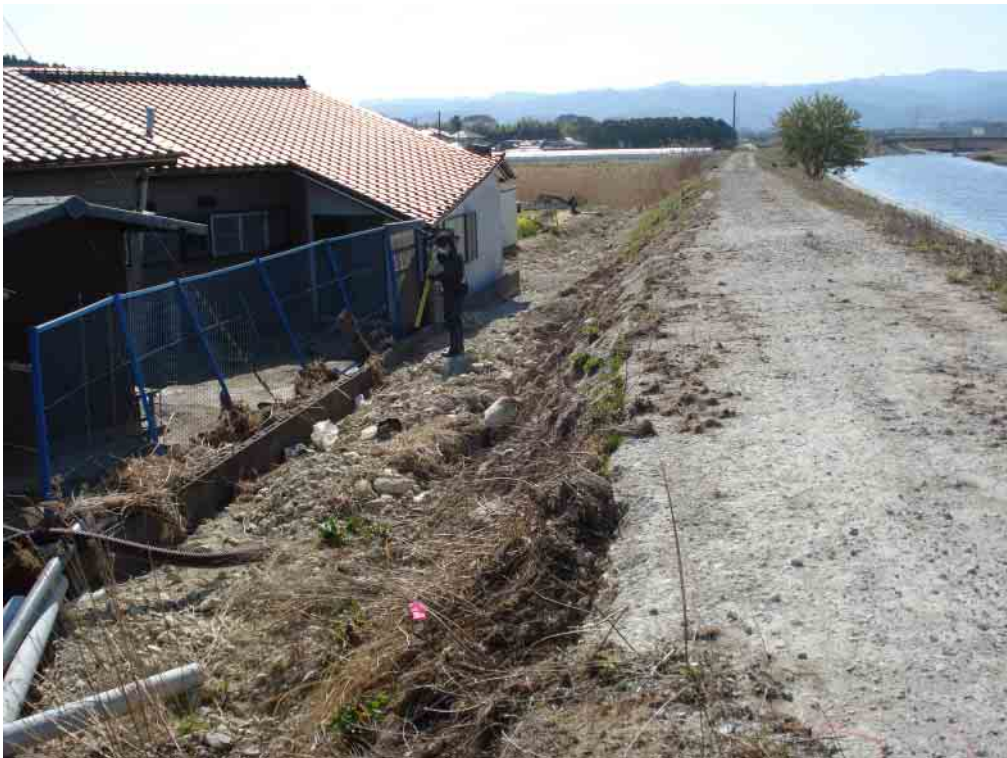
図-6 堤防の越水痕跡（蛭田川）
