水工学委員会東日本大震災調査団報告書

埼玉大学大学院理工学研究科 田中 規夫, 八木澤 順治, 安田 智史

2. 2 宮城県

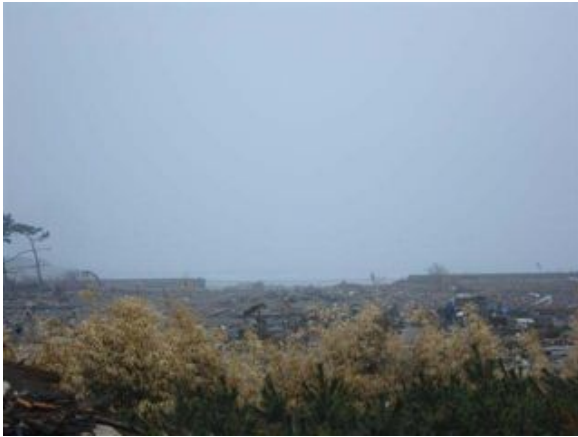
七北田川左岸部では、海岸堤防が破堤し（写真 2.2.1-1）、津波が内陸を遡上した。この津波は家屋を流失させ、潮害防備林として並んでいた樹木を倒伏させた（写真 2.2.1-2）。また、河口部周辺において、蒲生排水機場から連なる水路に流れが集中し、堤防が破堤した（写真 2.2.1-3,4）。破堤により流失したブロックが衝突し、多くの樹林が倒伏していた（写真 2.2.1-3）。排水機場は津波痕跡から判断すると、約 5m 浸水しており（写真 2.2.1-5）、周辺水路も含めその機能は完全に破壊された。

写真 2.2.1-1 海岸堤防の破堤

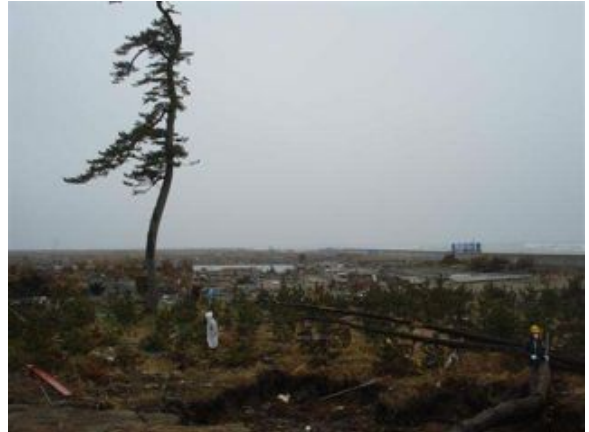
写真 2.2.1-2 家屋および樹林の流失

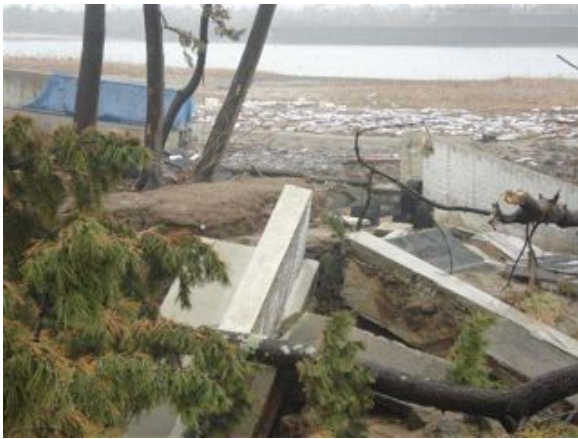
写真 2.2.1-3 河口部の破堤

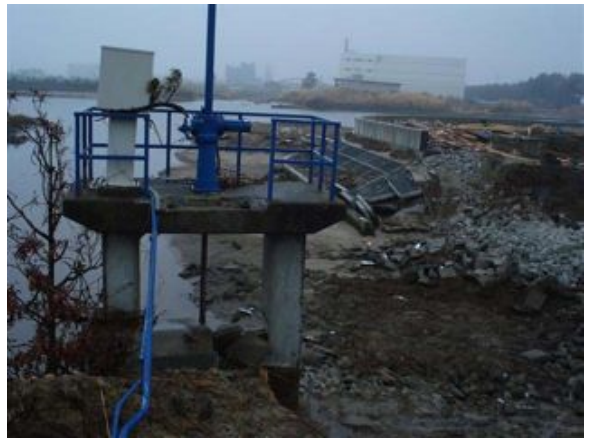
写真 2.2.1-4 蒲生排水機場の排水路河口部

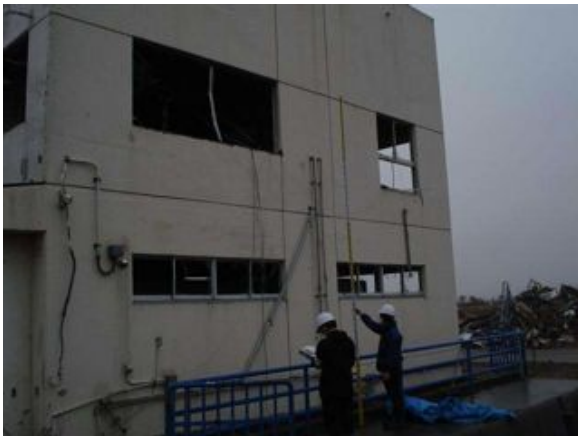
写真 2.2.1-5 蒲生排水機場

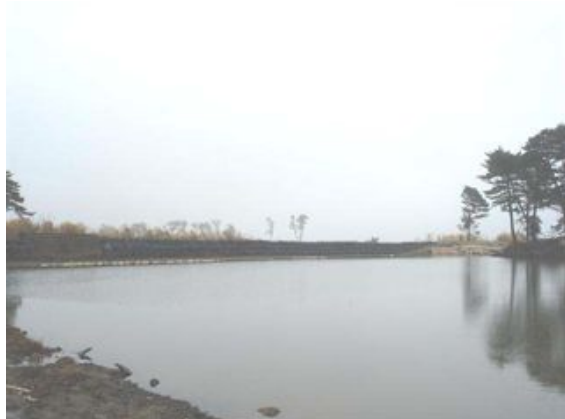
写真 2.2.1-6 に、地点 1-2 の破堤箇所を示す。なお、浸水直後の衛星写真では、破堤が確認されていた箇所であるが、4/23 調査の時点では応急復旧がなされていた。左岸側を含めて堤防に厚みがないため、津波の直撃をうけ、越水した場合には破堤しやすいと考えられる。

写真 2.2.1-6 右岸河口部における破堤箇所

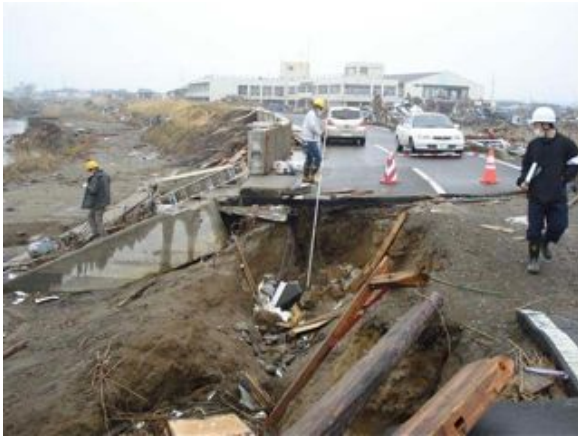
海岸堤防から約 600m 上流側の地点において、七北田川左岸堤防および堤防道路の破壊が確認された(写真 2.2.1-7)。天端フェンスが河川側に倒伏しており(写真 2.2.1-8)、堤内地から堤外側への越流があったと推定される。地点 1-3 周辺より下流側の状況を写真 2.2.1-9、写真 2.2.1-10 に示す。海岸付近では、樹林がまばらに残存しているが、家屋の殆どが堤内地を遡上した津波により流失していた(写真 2.2.1-10)。写真 2.2.1.11 に示す中野小学校は、津波を遮蔽し、背後の家屋における被害を軽減していた(写真 2.2.1-12)。小学校背後の遮蔽域内では、痕跡浸水深 4.4m の家屋でも残存していた(写真 2.2.1-13)。すぐ近くの遮蔽域外では、ほぼ同じ痕跡浸水深 4.4m で家屋が流失しており、破壊はより内陸側まで続いていた。一方、小学校を迂回する流れが生じたと考えられ、近傍の堤防天端の侵食と堤外側法面の侵食は、迂回部分の堤防の方がその上流域の堤防より激しく生じていた(写真 2.2.1-14)。

写真 2.2.1-7 道路の破壊

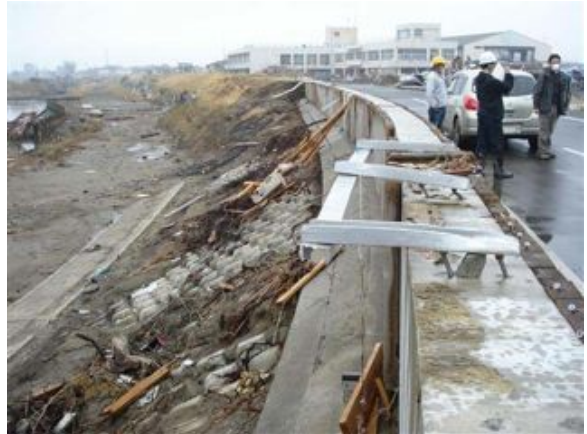
写真 2.2.1-8 堤外側に倒伏するフェンス

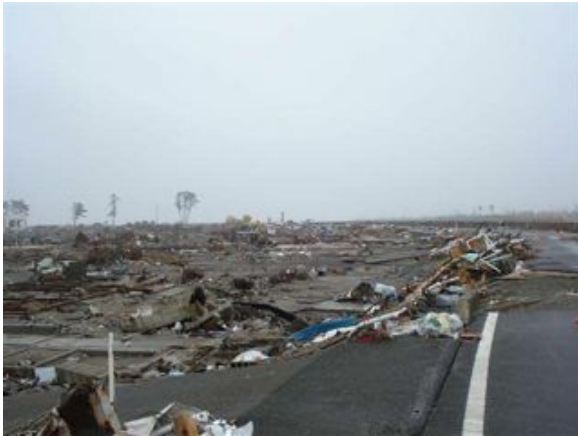
写真 2.2.1-9 家屋の流失状況

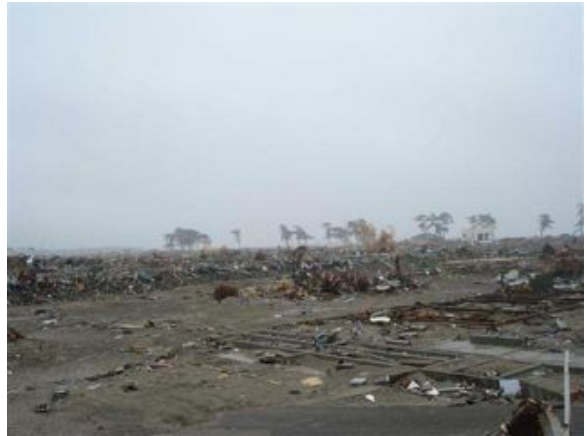
写真 2.2.1-10 家屋の流失状況

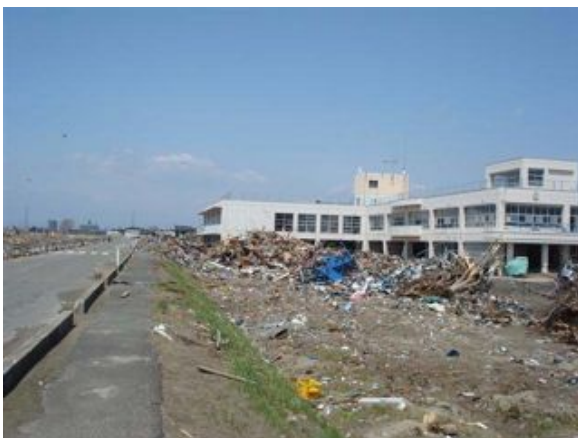
写真 2.2.1-11 中野小学校

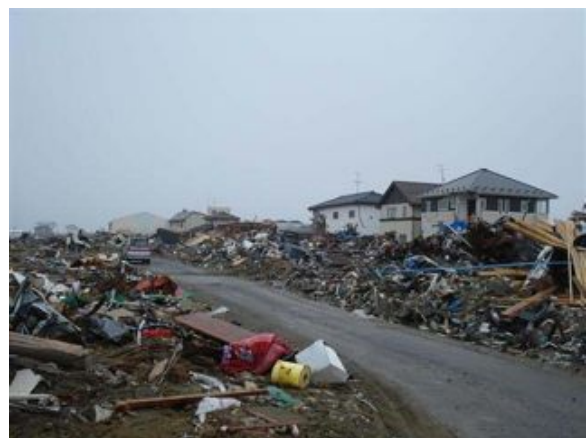
写真 2.2.1-12 小学校背後の残存家屋群

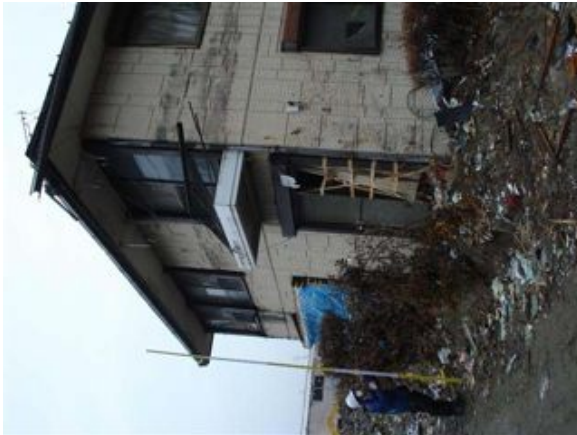
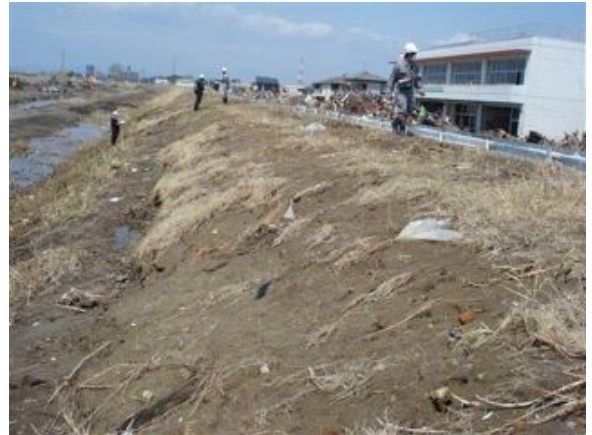
写真 2.2.1-13 小学校背後における残存家屋 写真 2.2.1-14 堤内地から河川への越流跡

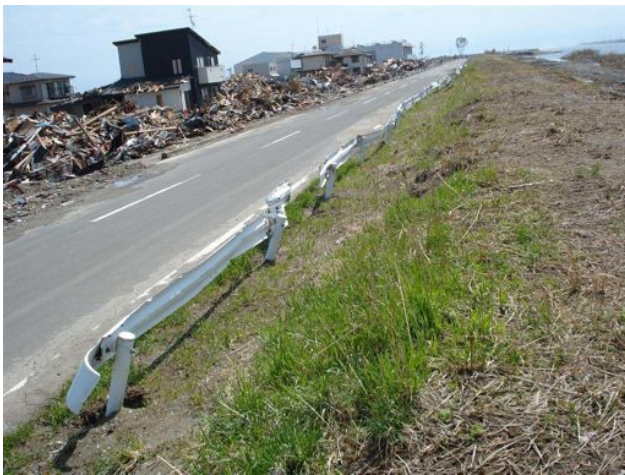
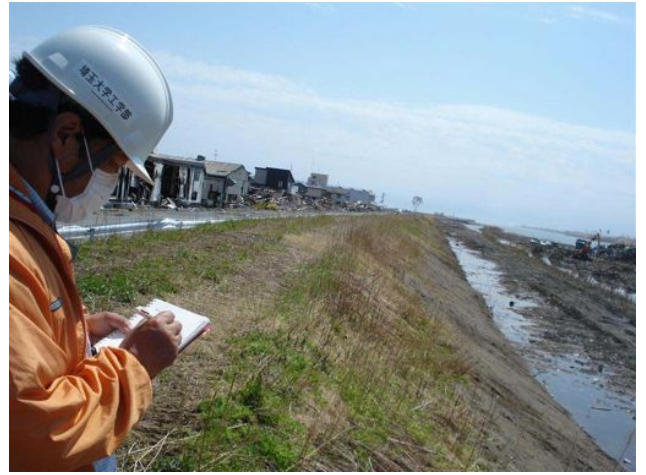
ガードレールが堤外側へ倒伏し、堤防天端も侵食されていることから、堤内地から河川への越流があったと考えられる(写真 2.2.1-15)。しかし、河川側の堤防法面の洗掘は表層の芝が薄くはがれる程度であり、また、河川側の落堀も地点 1-3 周辺より小規模であったことから、地点 1-3 よりは越流が弱かったと考えられる。

写真 2.2.1-15 堤外側に倒伏するガードレール 写真 2.2.1-16 堤外の法尻部における落堀

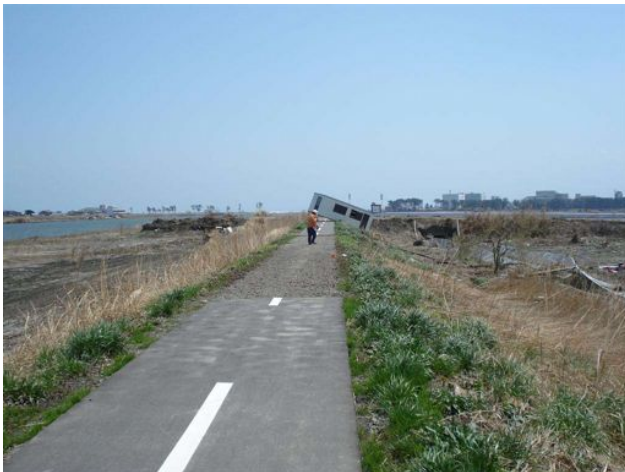
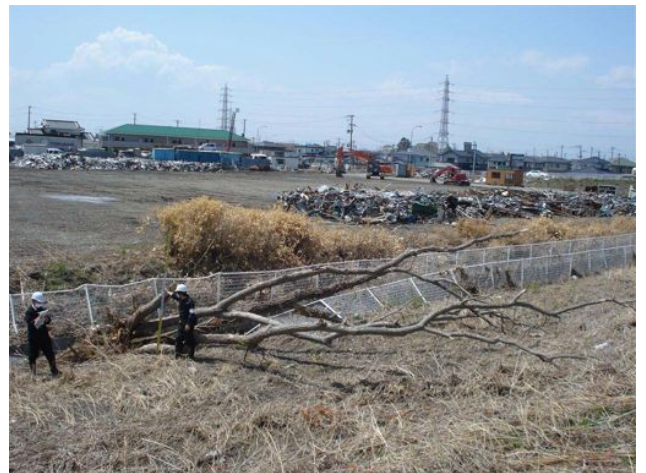
堤防天端に乗り上げているプレハブハウスが確認された(写真 2.2.1-17)。また、河道内樹木と推定される漂流物が、フェンスに直撃していた(写真 2.2.1-18)。その他、堤防川裏側の法面の草の向き、およびフェンスの倒れた方向から、地点 1-5 周辺では堤外地(川側)から堤内地への越流があったと判断できる。

写真 2.2.1-17 天端に乗り上げたプレハブハウス 写真 2.2.1-18 堤内へ漂流した河道樹林

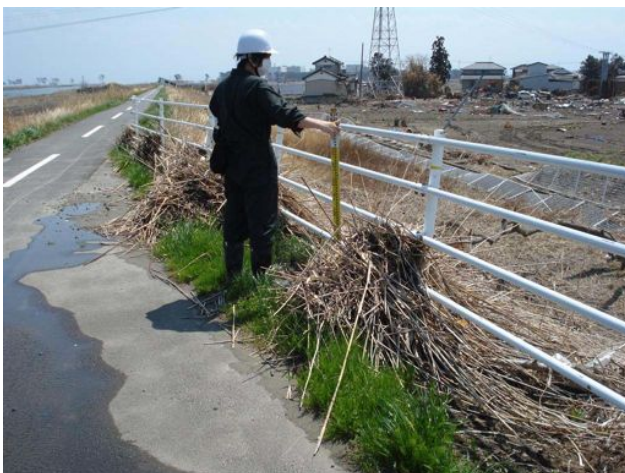
写真 2.2.1-19, 写真 2.2.1-20 に示すような, 天端フェンスに引っかかった草の向きや, 川裏側のフェンスの倒れ方および川裏側法面の草の倒れ方から, 堤外地(川側)から堤内地への越流があったと判断した。また, 写真 2.2.1-19 から, 越流水深は 0.5m 程度であったと推定した。

写真 2.2.1-19 堤外からの越流痕跡

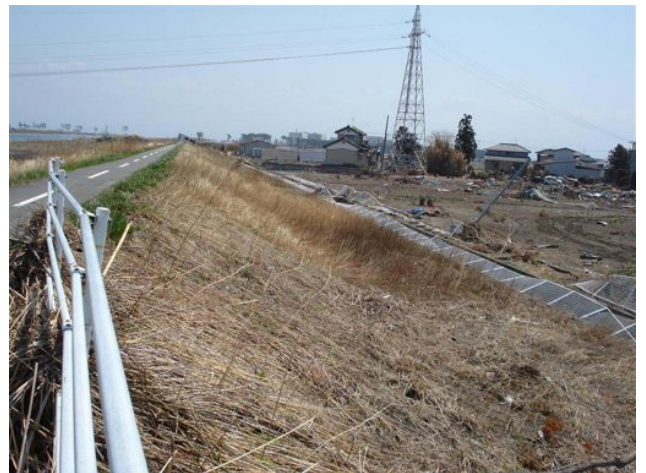
写真 2.2.1-20 堤内側へ倒伏したフェンス

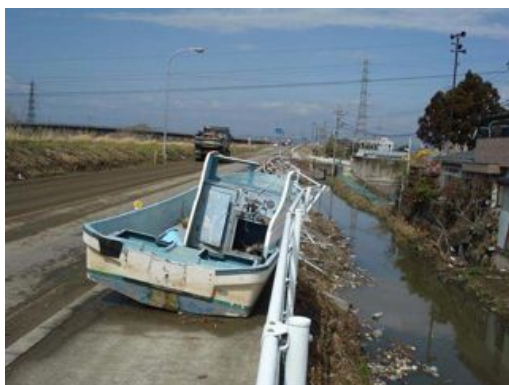
堤内地の道路上フェンスに直撃した船の位置や, 川裏側法面の侵食等から(写真 2.2.1-21, 写真 2.2.1-22), 河川遡上津波が堤内地側に氾濫したと判断した。河道内樹木に付着した漂流物の高さは 5m であり, 堤外側から測定した法尻から天端の長さは 4m であったので, 約 1m の越水があったと推定される(写真 2.2.1-23, 写真 2.2.1-24)。堤防周辺の堤内地の浸水深は約 3.6m であった(写真 2.2.1-25)。ただし, 壊れた窓の向きは, 河川のすぐ近傍を除けば, ほぼ, 海岸からの津波の方向であった。堤防からの氾濫流は相対的に弱かったのに加

写真 2.2.1-21 ガードレールに直撃した漁船

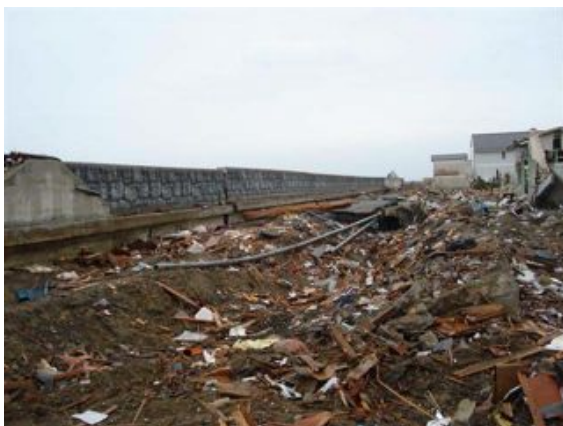
写真 2.2.2-1 に名取川右岸堤防の損傷状況を示す。この付近の堤防はコンクリート堤になっており、護岸がはがれるなどの損傷をうけていた。

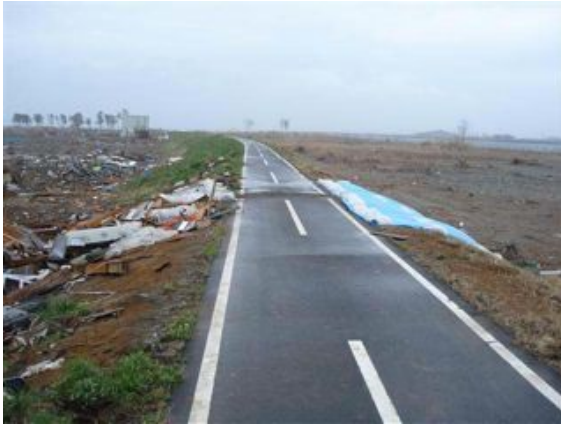
写真 2.2.2-2 に、関上大橋下流部の堤内側から河川側への越流箇所を示す。ここはTVの映像でも越流が報道された箇所であるが、堤防天端が舗装されていたこともあり、天端の損傷はアスファルトがわずかにはがれる程度であった。堤外側の法面でビニールシートがかぶっている部分が侵食の激しかった箇所である。関上大橋のアプローチ道路は阻害線になっており、家屋を含む大量の浮遊物を堆積させていた（写真 2.2.2-3）。

写真 2.2.2-2 左岸堤防の損傷

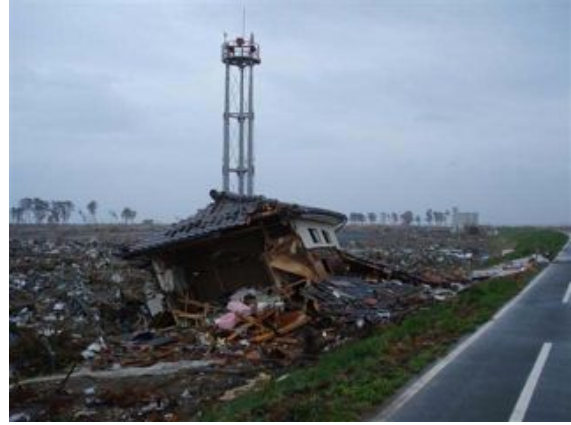
写真 2.2.2-3 閑上大橋へのアプローチ道路
(阻害線：堆積した漂流物)

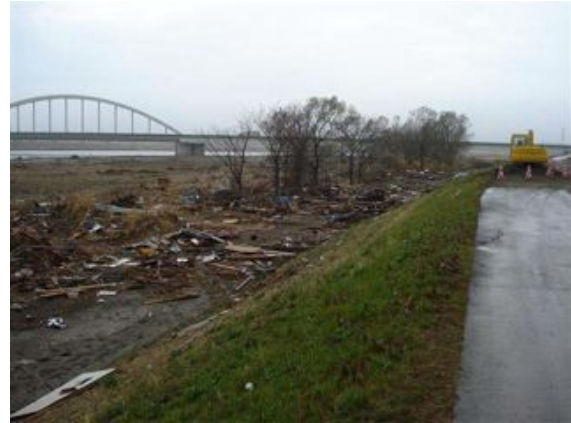
写真 2.2.2-4, 5 に、左岸部，堤外地に堆積する漂流物（それぞれ，下流，上流を望む）を示す。ここでは、浮遊物を含む流れが遡上した地点であるが、この地点では津波はどちら側からも越流していないと痕跡により判断された。

写真 2.2.2-5 左岸堤防上から堤外上流側を望む

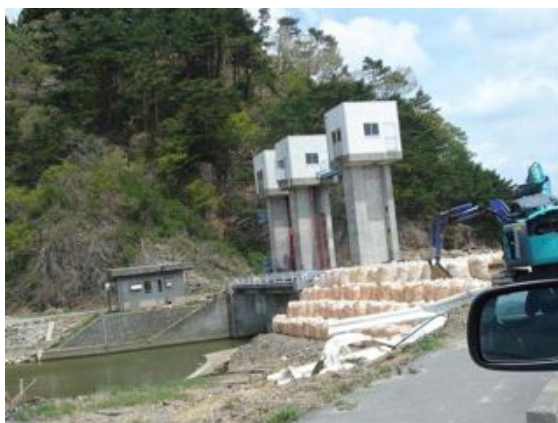
写真 2.2.3-1,2 に月浜第二水門周辺の破壊状況を示す。この地点における津波はゲートを流失させる勢いを持っていたことがわかる。

写真 2.2.3-1 月浜第二水門

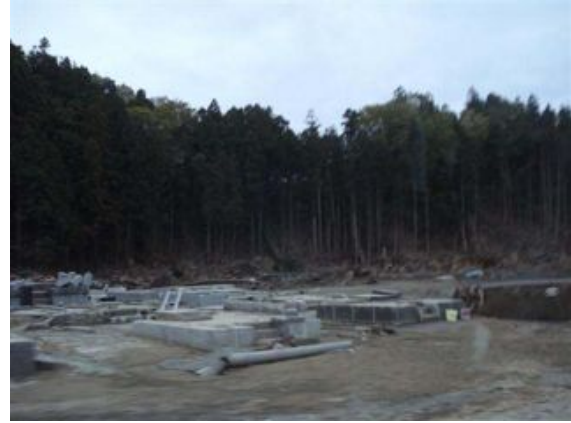
右岸河口部付近では堤防が決壊し、堤防復旧工事を行われていたものの、5/6 調査時点では、河口付近は完全に海となっていた（写真 2.2.3-5）。その内陸側の家屋はほぼ全流失となっていた（写真 2.2.3-6）。

写真 2.2.3-6 家屋の流失（基礎のみ残る）

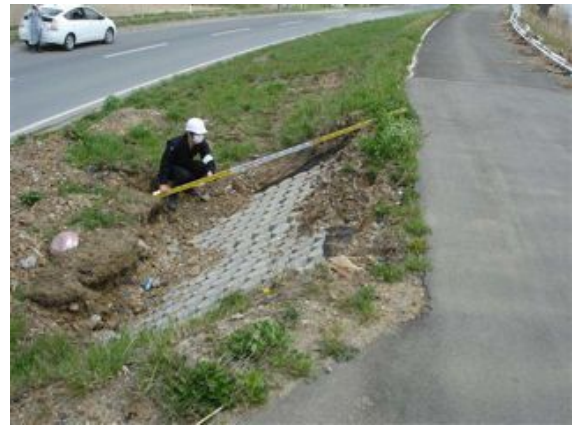
北上本川の支川である皿貝川の左岸では、フェンスの倒れた向きや堤防の侵食状況から、皿貝川から堤内側へ越流があったと判断した（写真 2.2.3-7,8）。

写真 2.2.3-8 川裏側法面の洗掘

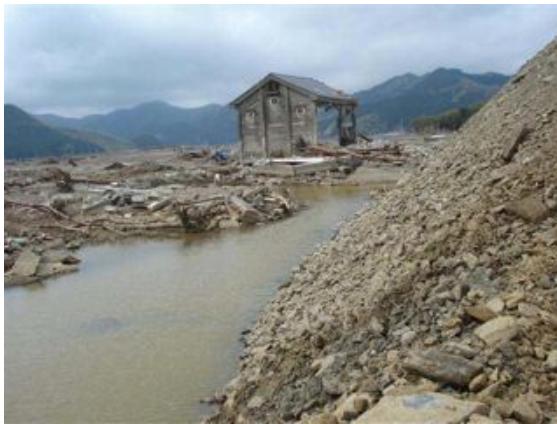
新北上大橋付近が山付になっていて、海岸から侵入した津波はここで阻害されたが、河川遡上津波が堤防を越水しながら流れており、新北上大橋区間上流の堤防を決壊し（写真 2.2.3-9 は同地点の応急復旧工事箇所）、家屋を流失・破壊した。写真 2.2.3-10 は、かろうじて残存している家屋の状況である。

写真 2.2.3-9 堤内側法尻における落掘

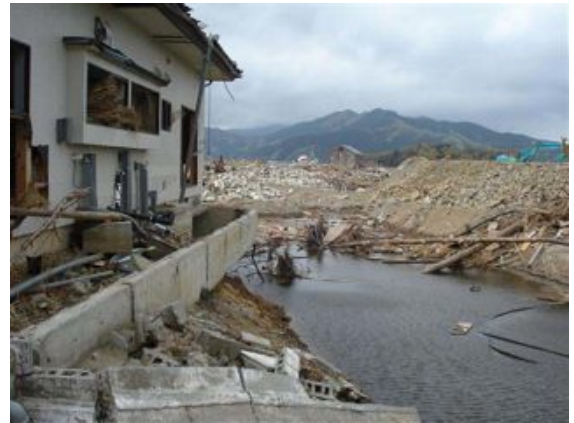
写真 2.2.3-10 家屋の破壊状況

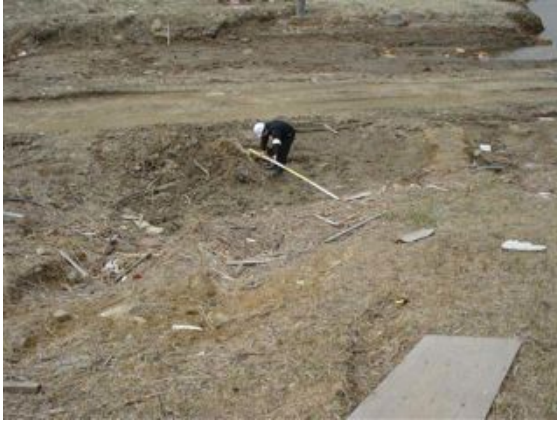
この地点では破堤はしていないが、越水が生じ、堤防近傍の家屋を破壊した。写真 2.2.3-11 は、堤防法尻に形成された落堀のスケール測定状況、写真 2.2.3-12,13 は、堤防に面した中学校体育館や家屋における浸水痕跡の測定状況（それぞれ、2.5m、2.3m）を示す。

写真 2.2.3-11 堤内法尻部の洗掘

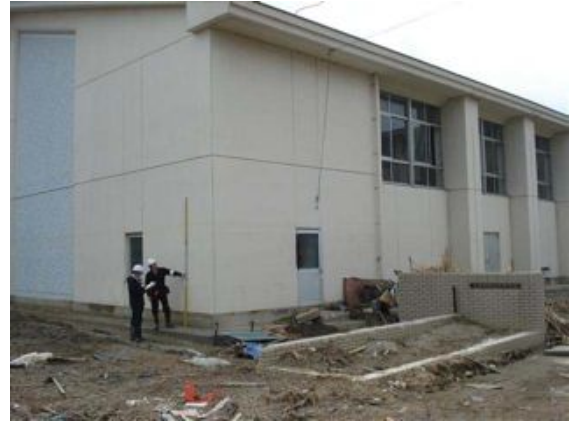
写真 2.2.3-12 堤防付近の浸水深測定

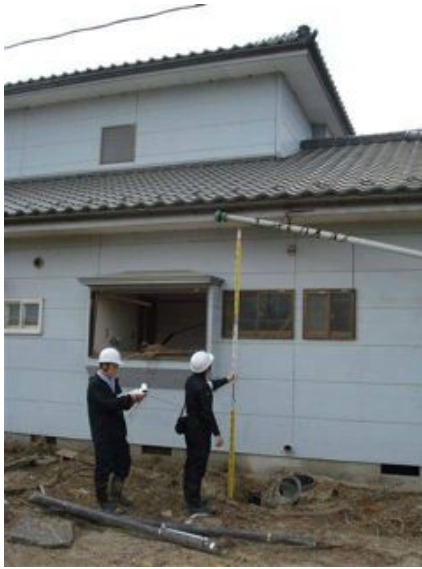
写真 2.2.1-13 堤防付近の浸水深測定

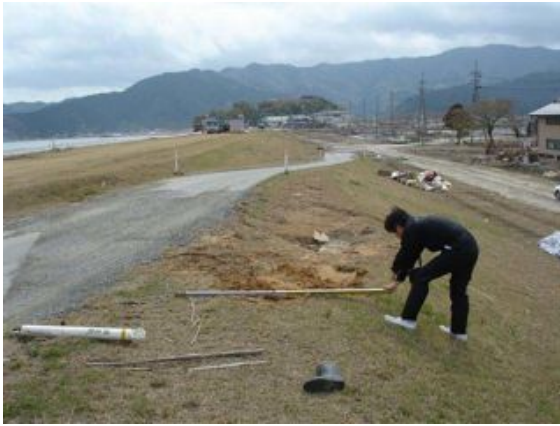
この地点では、堤防法尻に落堀は明確に確認できなかったが、堤防法面(川裏側)において侵食が確認された(写真 2.2.3-14)。地点 3-6 よりも越流水深は小さいと判断される。堤内側における家屋は河川側の壁が破壊されていた(写真 2.2.3-15)が、家屋流失は生じていなかった。破壊された壁の高さは約 1m であった。

写真 2.2.3-14 天端付近の越水痕

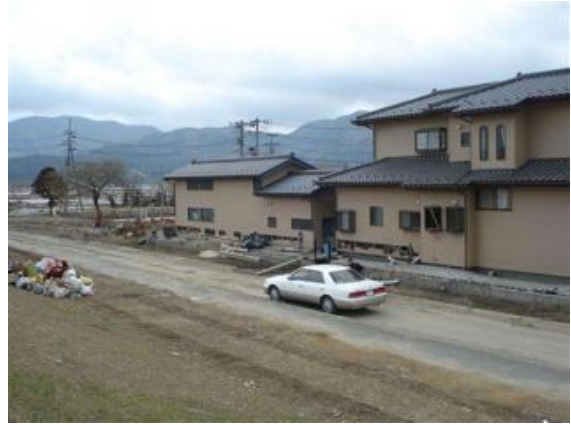
写真 2.2.3-15 越水による家屋の破壊

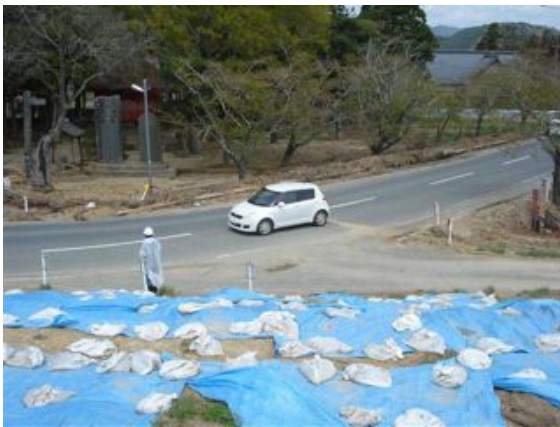
この地点においても河川から堤内側への越流が生じており、堤防法面(川裏側)を侵食していた(写真 2.2.3-16 ビニールシート箇所裏側)。この付近における浸水深は約 1.2m であった。

写真 2.2.3-16 堤内法面における洗掘跡

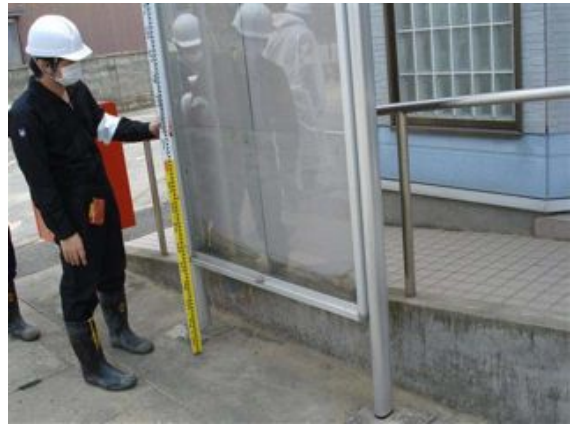
写真 2.2.3-17 周辺における浸水深測定

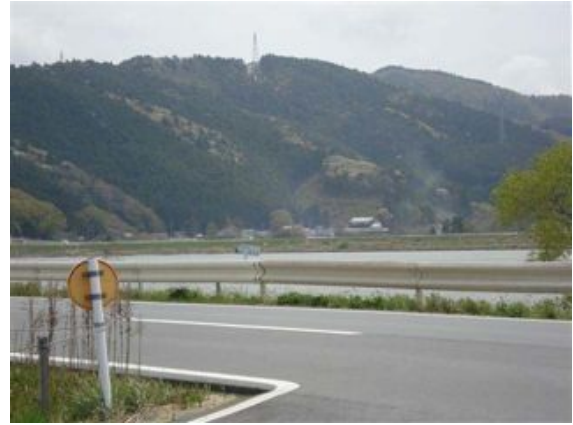
写真 2.2.3-18 は、河口部から 8.6km 地点の堤防天端の状況である。ここでは、ポールに浮遊物が巻きついており、河川から堤内側へ越流したと判断される。写真 2.2.3-19 は、河口部から 9.4km 地点である。ここでは、明確な越水跡はみられない。

写真 2.2.3-19 9.4km 上流部の天端状況

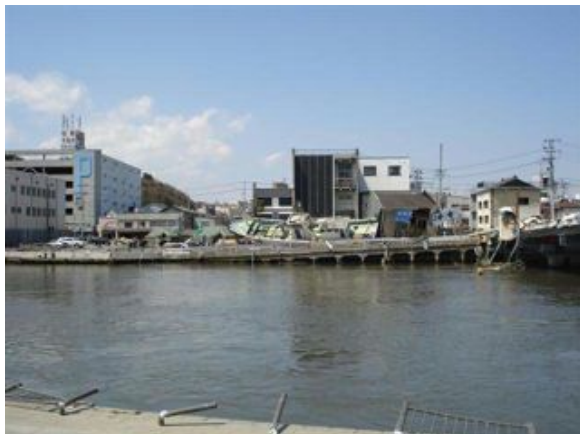
いた（写真 2.2.4-3，写真 2.2.4-4）。この地域において河川右岸から堤内地への越流は激しかったものと推定される。地点 4-2 周辺における浸水深は約 3.9m であった（建物に残る津波痕跡より）。

写真 2.2.4-3 右岸部に乗り上げる船

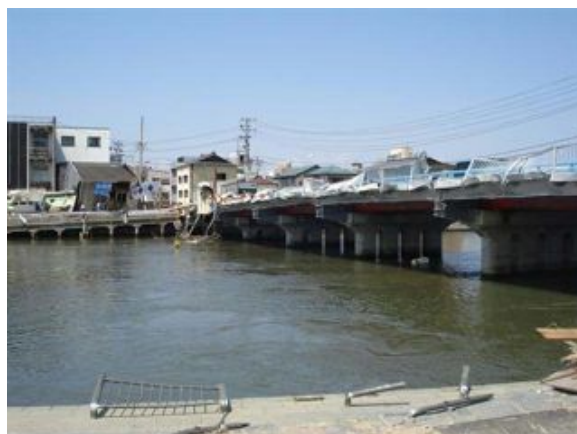
写真 2.2.4-4 遡上津波の直撃を受けた橋脚

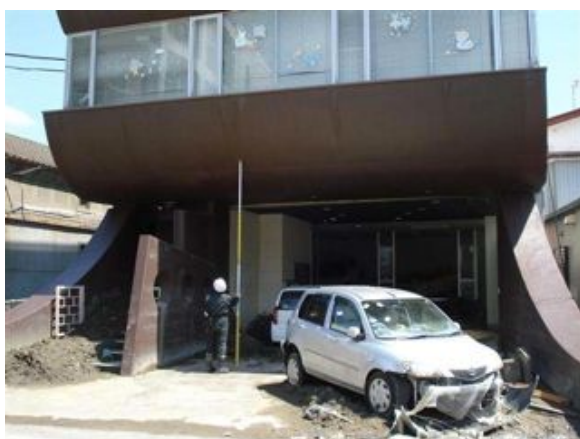
写真 2.2.4-5 浸水痕跡高さ（浸水深）の測定

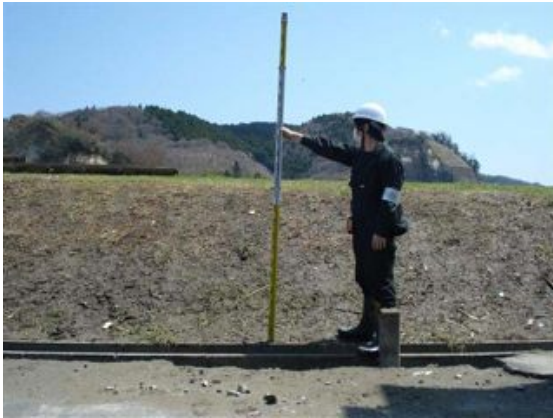
川裏側の堤防法面において、越流の跡が確認された（写真 2.2.4-6）。また、法尻部において、アスファルトの剥がれが確認され（写真 2.2.4-7）、河川側から堤内地への越水によるものと判断した。写真 2.2.4-8 に示すように、周辺の浸水深は約 2.2m であった。

写真 2.2.4-6 堤防にのこる越流跡

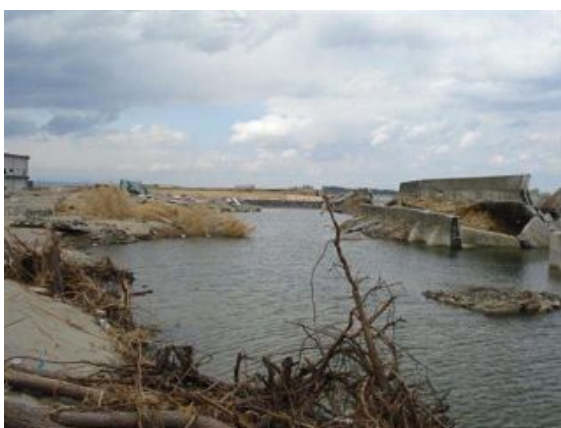
写真 2.2.5-1 に海岸堤防の破堤状況と形成された落堀を示す。この付近での津波の痕跡水深は樹木についた打撃痕では 5.5mであった（写真 2.2.5-2）。

写真 2.2.5-1 海岸堤防の破堤と落堀

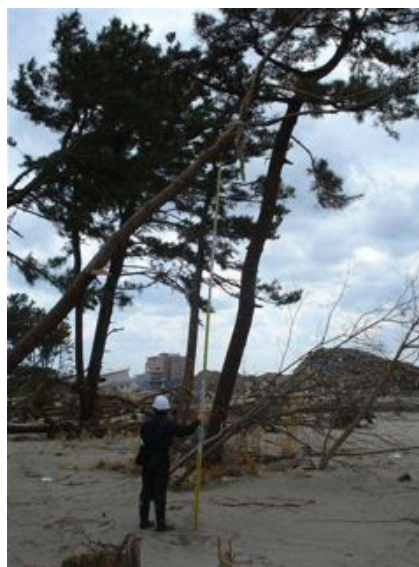
写真 2.2.5-2 打撃痕による浸水深の測定

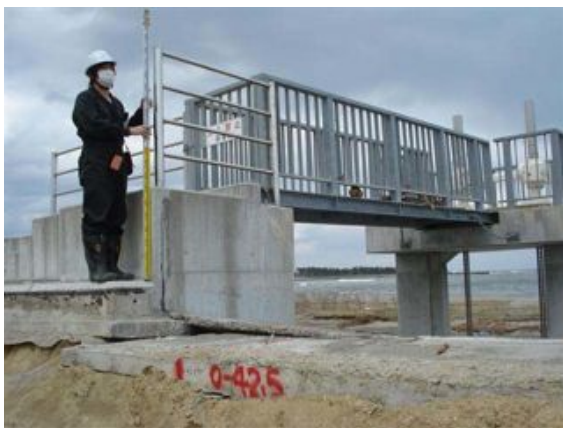
写真 2.2.5-3 に示すように越水していたことをフェンスのごみから確認した。この地点での越流水深は 1.0mであった。その下流部では、津波の直撃により破堤していた（写真 2.2.5-4）。

写真 2.2.5-3 フェンスに付着した漂流物

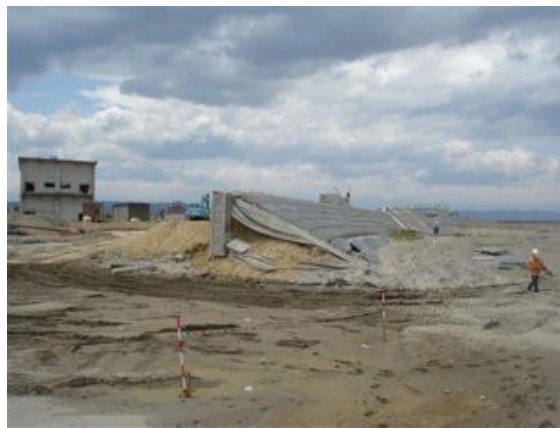
写真 2.2.5-4 海岸堤防の破壊状況

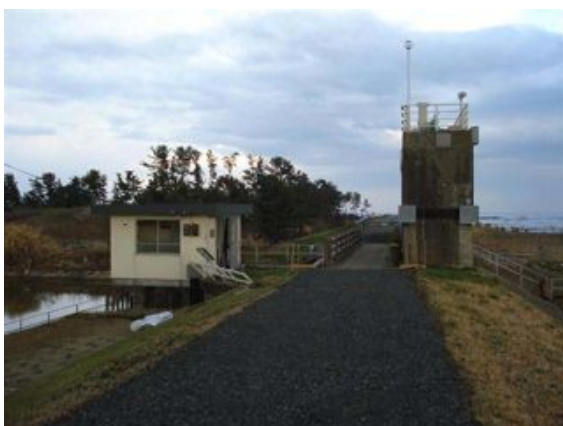
左岸に堤防上にはごみが僅かながら堆積しているが水門近傍の堤防には目立った侵食はないことから、河川から堤内地へ越流があったとしてもごくわずかと判断した（写真 2.2.5-5, 6）。右岸側（直撃方向）とは対照的であった。

写真 2.2.5-5 新浜水門

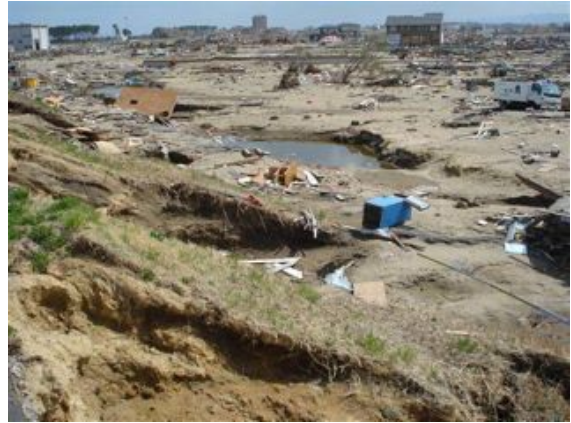
天端に巻きついたごみより、堤防を越水したことが確認された（写真 2.2.5-7）。また、堤内側では落堀が形成されていた（写真 2.2.5-8）。写真 2.2.5-7 の約 100m 上流側では、堤防の侵食やポールの曲がりより、河川から堤内地への越流は確認できた（写真 2.2.5-9）が、家屋の被害状況から写真 2.2.5-7 地点よりは越流水深は低いと判断される（写真 2.2.5-10）。

写真 2.2.5-8 堤内側法面の洗掘

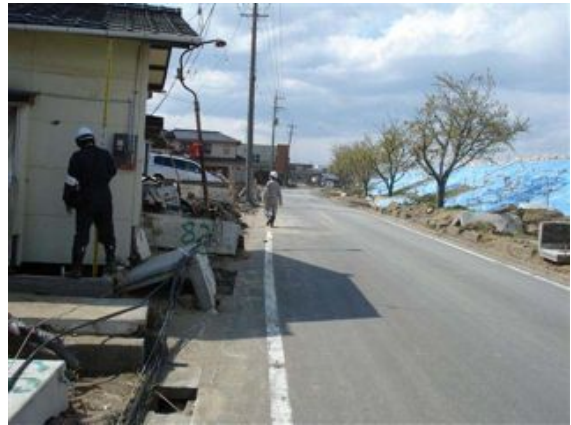
写真 2.2.5-10 堤防脇の家屋における
浸水深測定

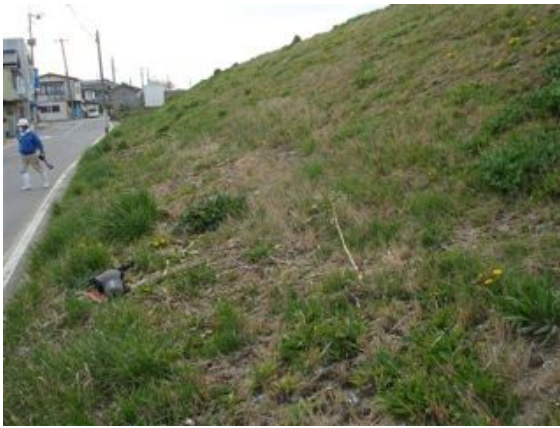
写真 2.2.5-11,12 に示す堤防の侵食状況や家屋破壊状況から、河川側から堤内地側への越流が確認された。しかし川裏側の堤防法面の侵食状況から、5-4 に比べると内岸側で越流水深は低かったと判断した。

写真 2.2.5-11 堤内側法面における洗掘

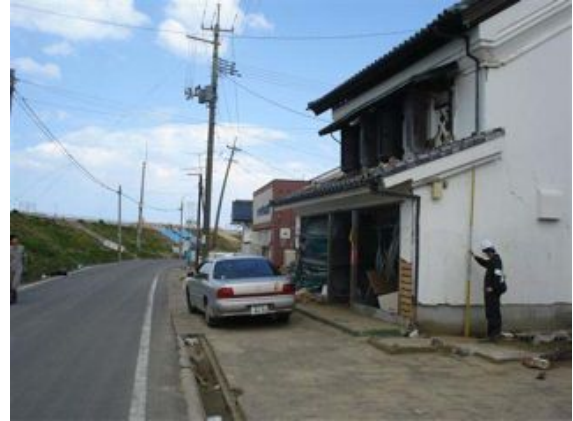
写真 2.2.5-12 堤防脇の家屋における
浸水深測定

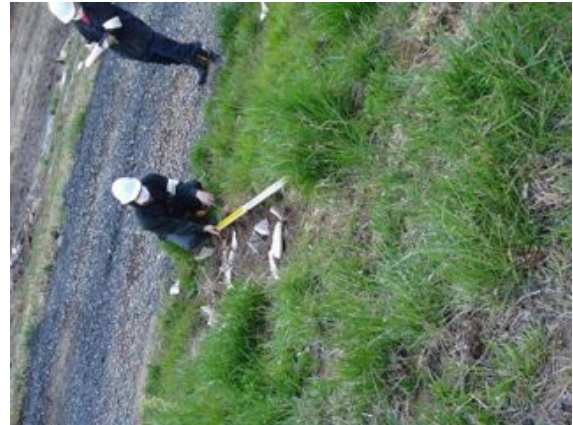
写真 2.2.5-13,14 に示すように、ごみの堆積や侵食状況からこの地点でも川側から堤内地へ越水が確認された。しかし、侵食は激しくなかった。

写真 2.2.5-14 堤内側法面における法面

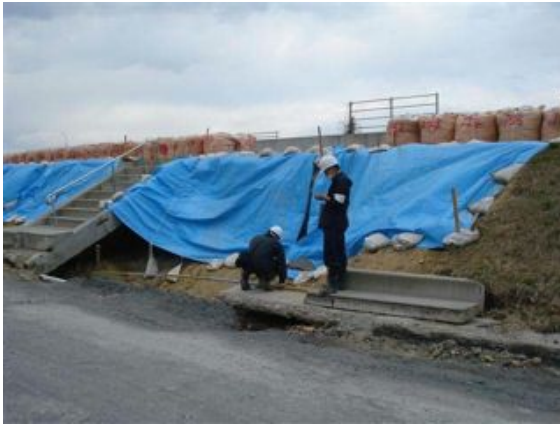
川側から堤内地への越水は、地点 5-4 では激しく、地点 5-5,5-6 では相対的には弱くなっていた。しかし、河川外岸側に位置する地点 5-7 では、川側から堤内地側への越流が激しく生じたことが、堤防の侵食状況から判断できる (写真 2.2.5-15)。この付近では、家の破壊も 5-6 より激しかった (写真 2.2.5-16)。また、このあたりから、堤防沿いの道路が高くなっており、道路と家屋の地盤に落差があった。そのため、越流が直接民家にあたった箇所では、家屋周辺の落堀と、家屋周辺の局所流による洗掘とが複合した現象が生じ、家屋を流失させていた (写真 2.2.5-17)。

写真 2.2.5-15 堤内側法面における洗掘状況

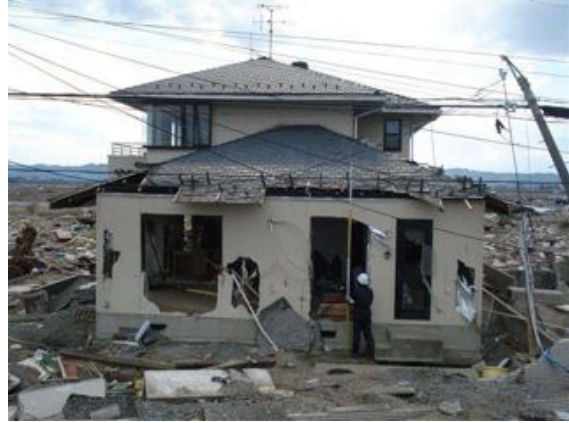
写真 2.2.5-16 堤防脇における家屋の破壊状況

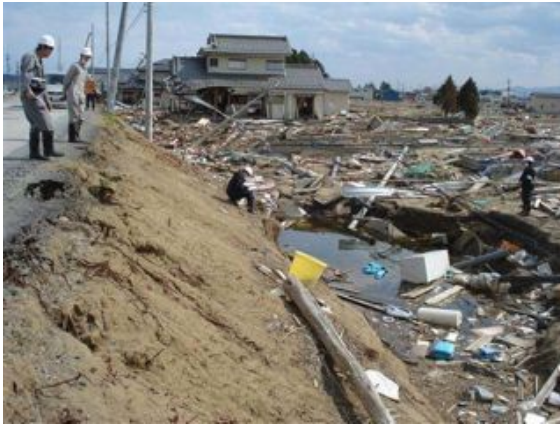
写真 2.2.5-17 堤内地法尻にできた落堀

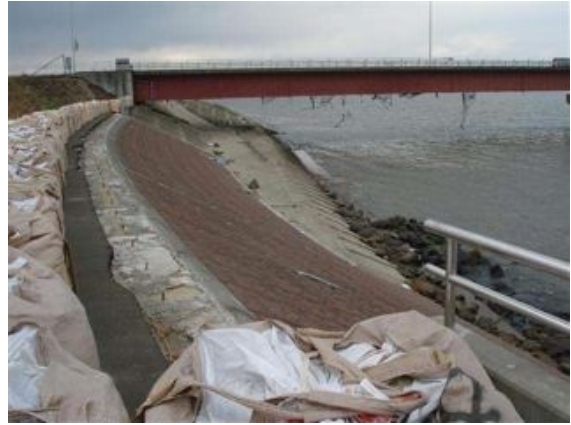
写真 2.2.5-18 に示すように川側から堤内地への越水が確認された。また、橋桁の下にごみが引っかかっていた（写真 2.2.5-19）。橋の上にも堆積物が存在したがフェンスの曲がりなどはなかったことから、津波に乗っている短周期成分（波）が乗り上げたと考えられる。

写真 2.2.5-19 亘理大橋(下流側から望む)

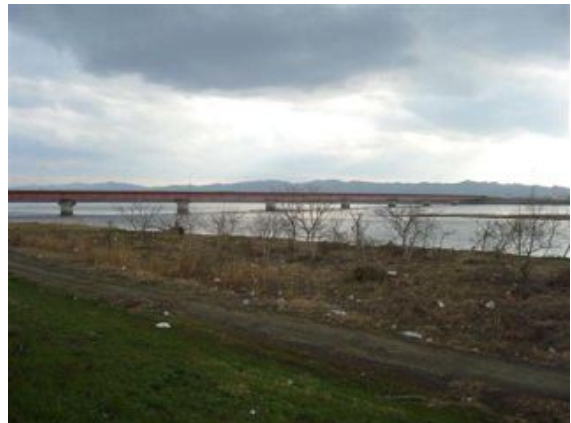
写真 2.2.5-22 亘理大橋より上流側(川側)

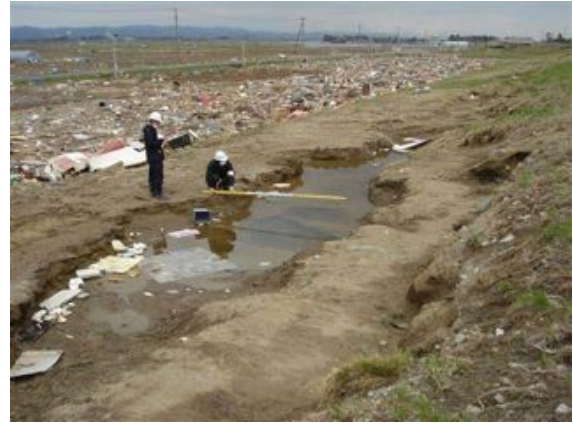
写真 2.2.5-25 に示すように、右岸側では亘理大橋の上流でも川側からの越水は続いていた。また、落堀が形成（写真 2.2.5-26）されており、越水は激しかったものと考えられる。

写真 2.2.5-26 堤内地法尻における落堀

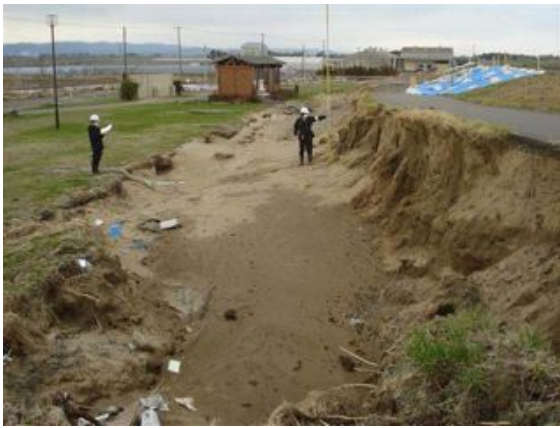
この地点でも川側からの越水があったことが、堤防法面の侵食状況から確認できた（写真 2.2.5-27）。堤内地の河川近傍における建物の痕跡水深は、1.7mであった。

写真 2.2.5-27 堤内地の法面における落堀

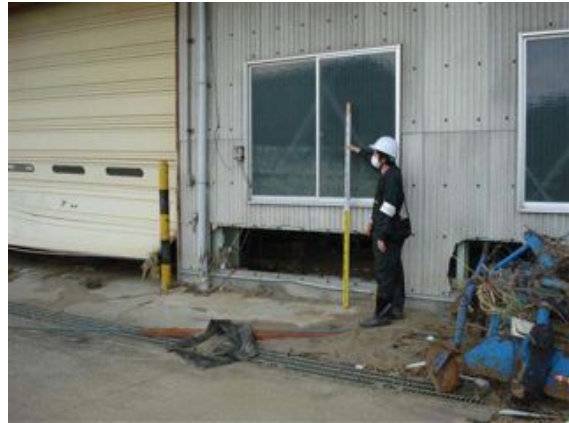
写真 2.2.5-28 堤防脇における浸水深測定

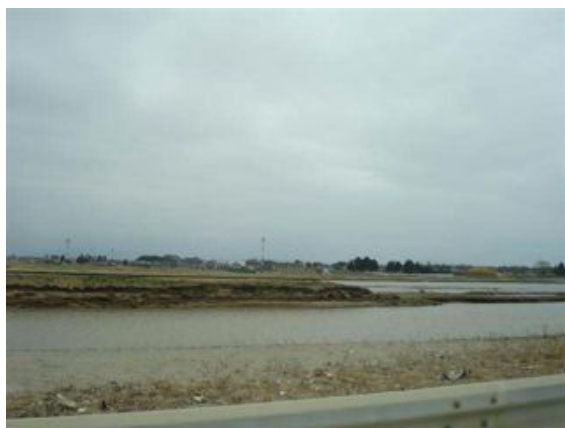
合流点は、遡上津波の直撃を受けたため、写真 2.2.6-1 に示すように吉田川左岸において大きく侵食を受けていた。

写真 2.2.6-1 吉田川左岸部の侵食

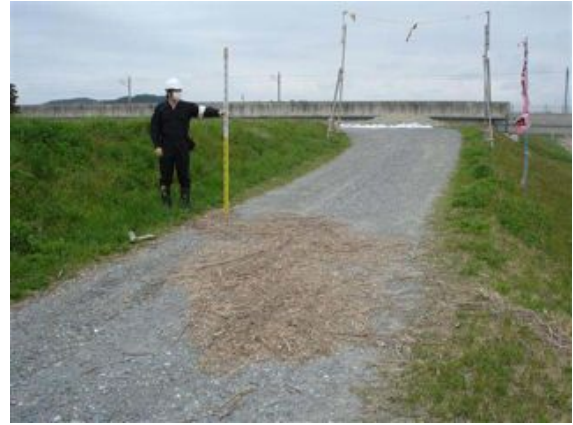
写真 2.2.6-2 に示すように、アプローチ道路は洪水に対し設計され、通常は河川下流部を向いている。しかし、遡上する津波にとっては乗り上げしやすい。この箇所以外にも、写真 2.2.6-2, 3 に示すように、こうしたアプローチ道路を津波が乗り上げ、堤防天端付近まで津波が遡上している地点があった。

写真 2.2.6-3 アプローチ道路に残る痕跡
