東北地方太平洋沖地震で発生した津波石

～ 岩手県、宮城県での発生状況調査速報～

埼玉大学大学院理工学研究科・(兼)環境科学研究センター 教授 田中 規夫

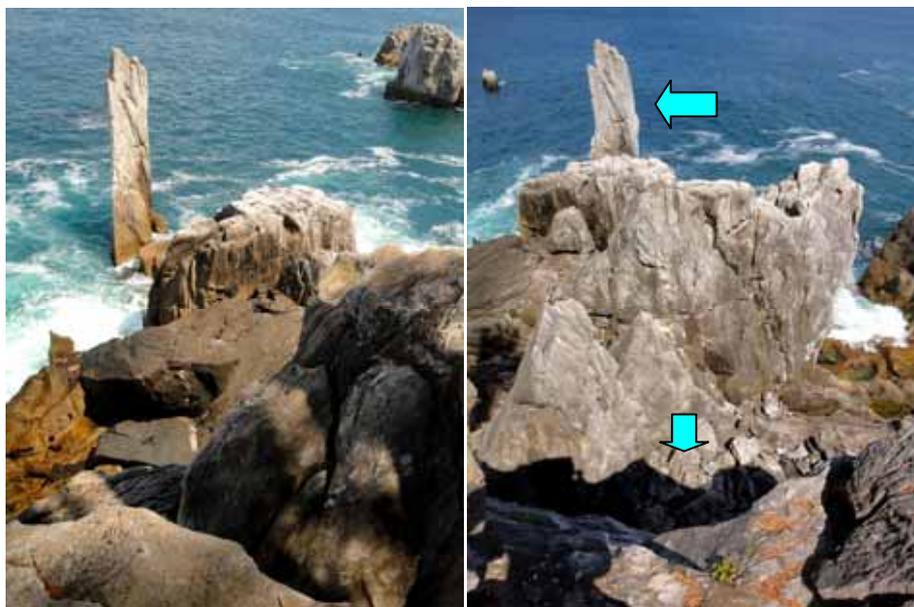
図1 唐桑半島巨釜海岸の折石。背部の谷間には、その他にも破壊・崩落したと見られる多くの岩石の堆積が観察される。

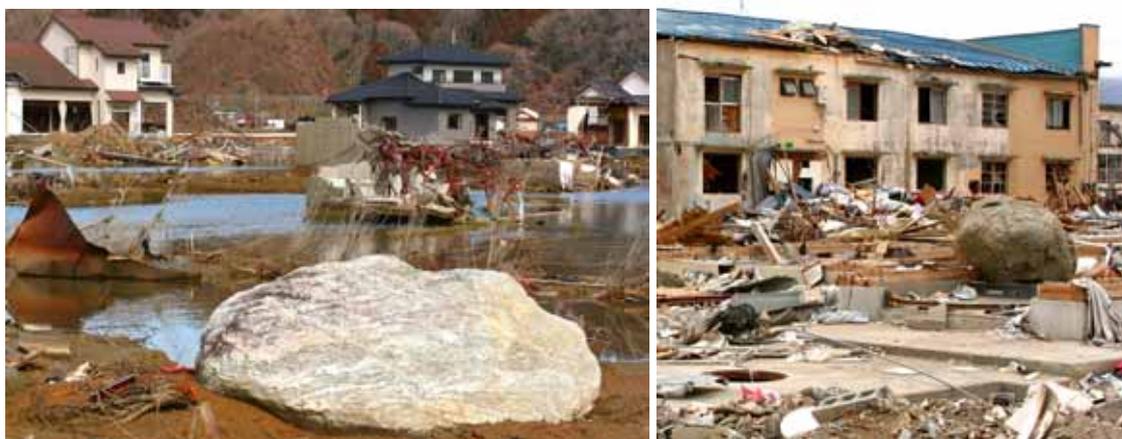
図 2 宮城県石巻市江畑地区の津波石と思われる巨石 大船渡市内の津波石と思われる巨石
いずれも発生地など特定できないため確認はできない(2011年5月撮影)

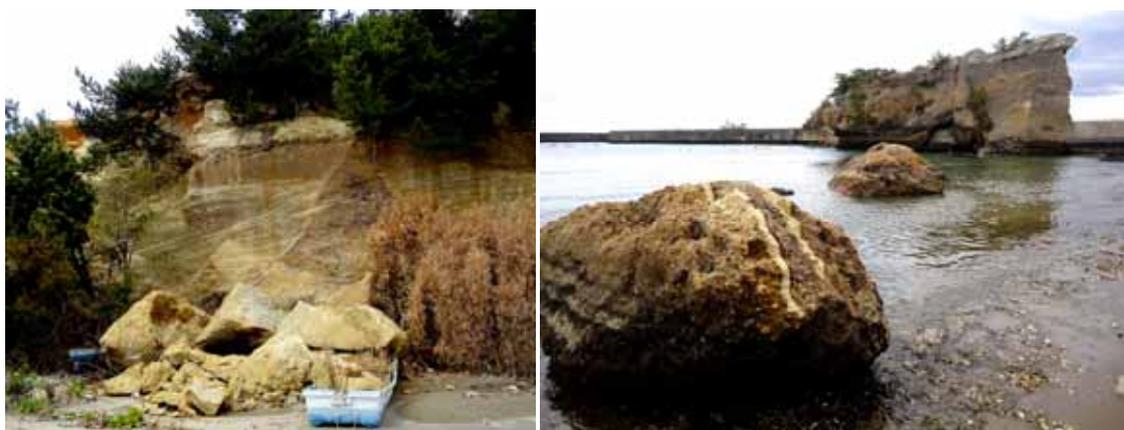
図 3 3.11 東日本大震災の地震・津波時の斜面崩落と海域に横たわる津波石と思われる巨石
(宮城県七ヶ浜町)(2011年5月撮影)

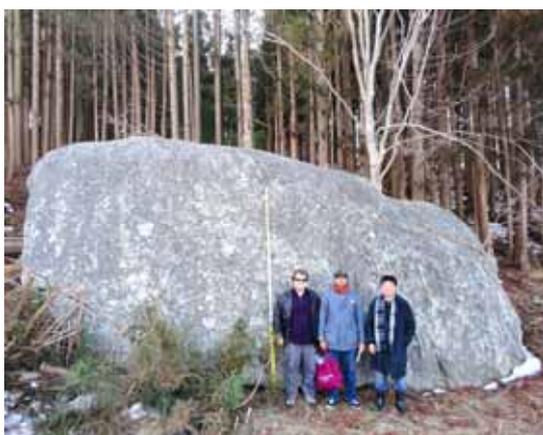
図4 1611年の慶長大津波時の津波石だとされる撰待の大岩(2012年3月6日撮影)

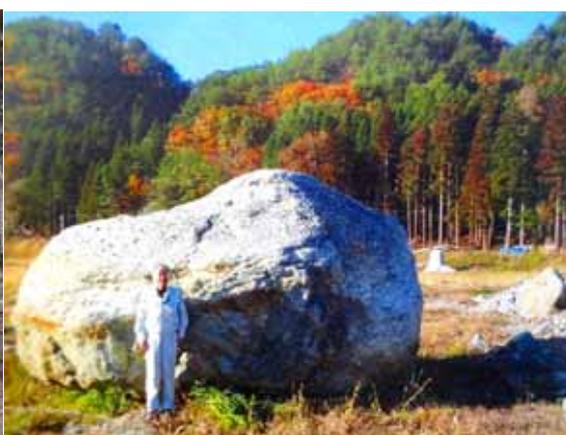
図5 3.11の最大の津波石、処分されて現存しない(宮古市田老出張所提供2011年6月撮影)

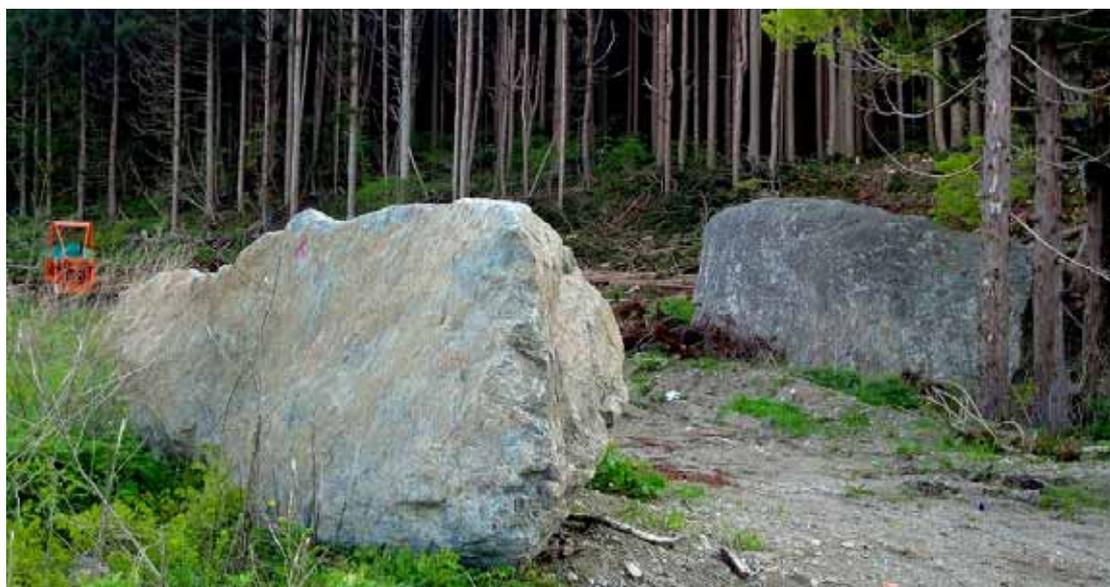
図6 宮古市撰待の大石(後方、苔や地衣類が生育)と今回の津波で移動してきた津波石(手前、苔や地衣類の生育なし、欠損痕、擦痕あり)
(2012年5月14日撮影)

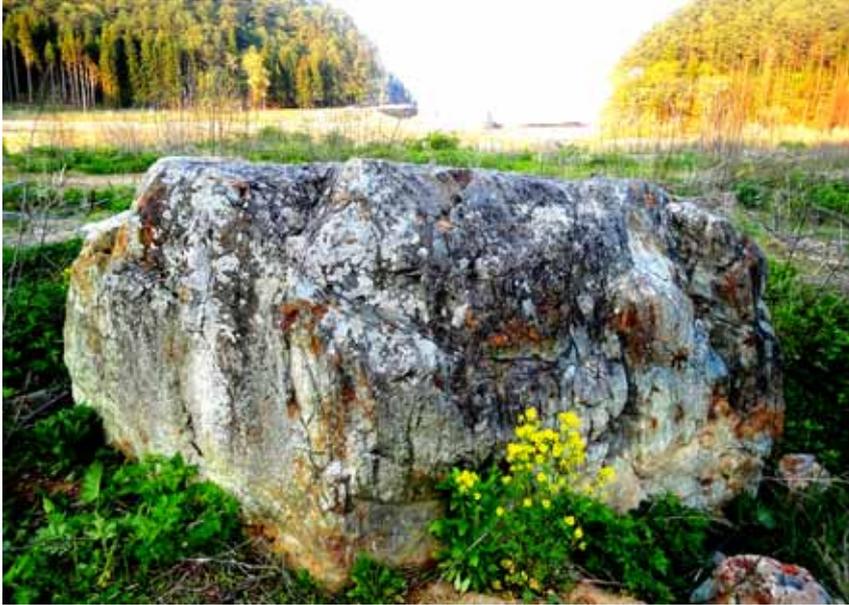
図7 撰待の大岩の近くにある津波石、同時期の津波石と思われ、数個存在する

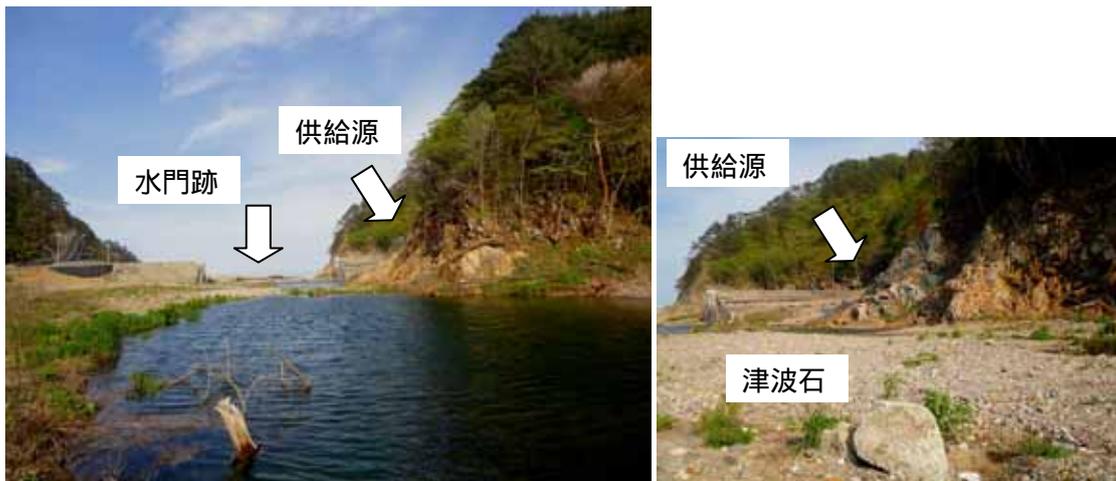
図8 破壊された撰待の防潮水門と津波石の供給源

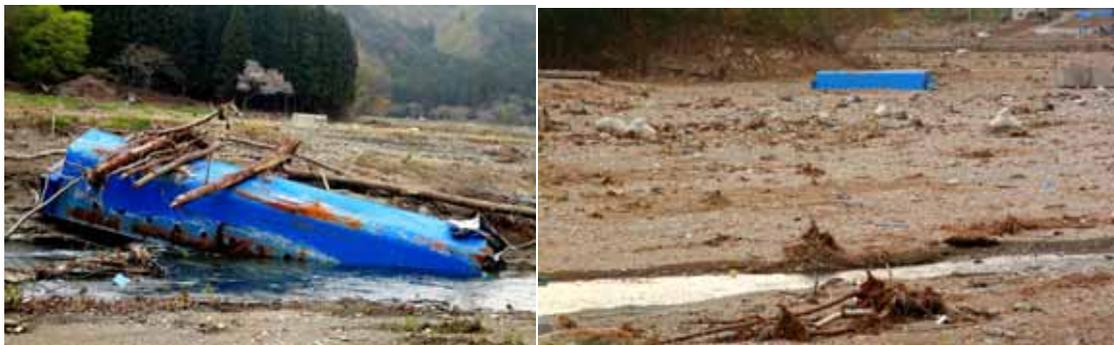
図9 鉄製の防潮水門は破壊され、直線距離で約600m流されている(2011年5月撮影)

岩手県宮古市摂待の鉄製の水門ゲート（図 9）は、直線距離で約 590m 移動しており、小型の津波石は約 600m 移動したとみられる（図 12）。また、久慈市野田の消波ブロックは 140m、防潮堤の破損部位は約 60m 移動した。防潮堤が大きく破損、開口した場所では 120m 移動している（宮城県岩沼市の岩沼海岸、図 37）。気仙沼市唐桑、神の倉の津波石は約 300m 移動（図 13～16）と思われる。

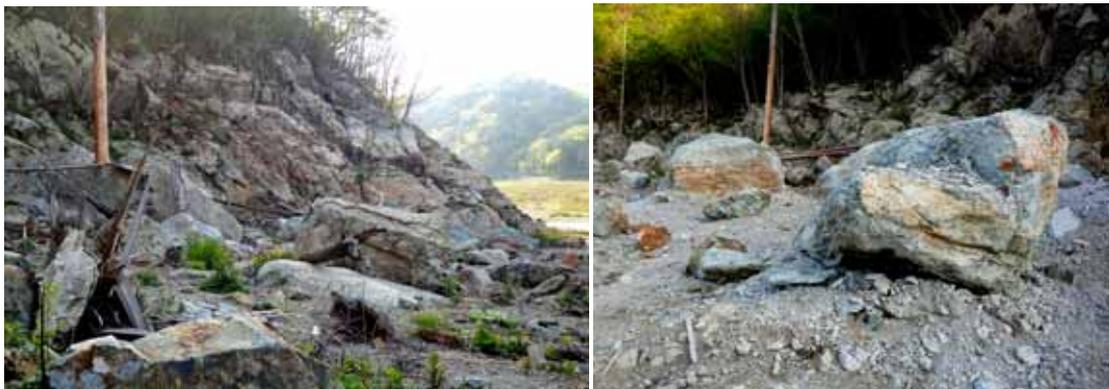
図 10 津波石の発生源となったと思われる防潮水門そばの崩壊斜面
崩落した巨石が多数ある（2012年5月撮影）

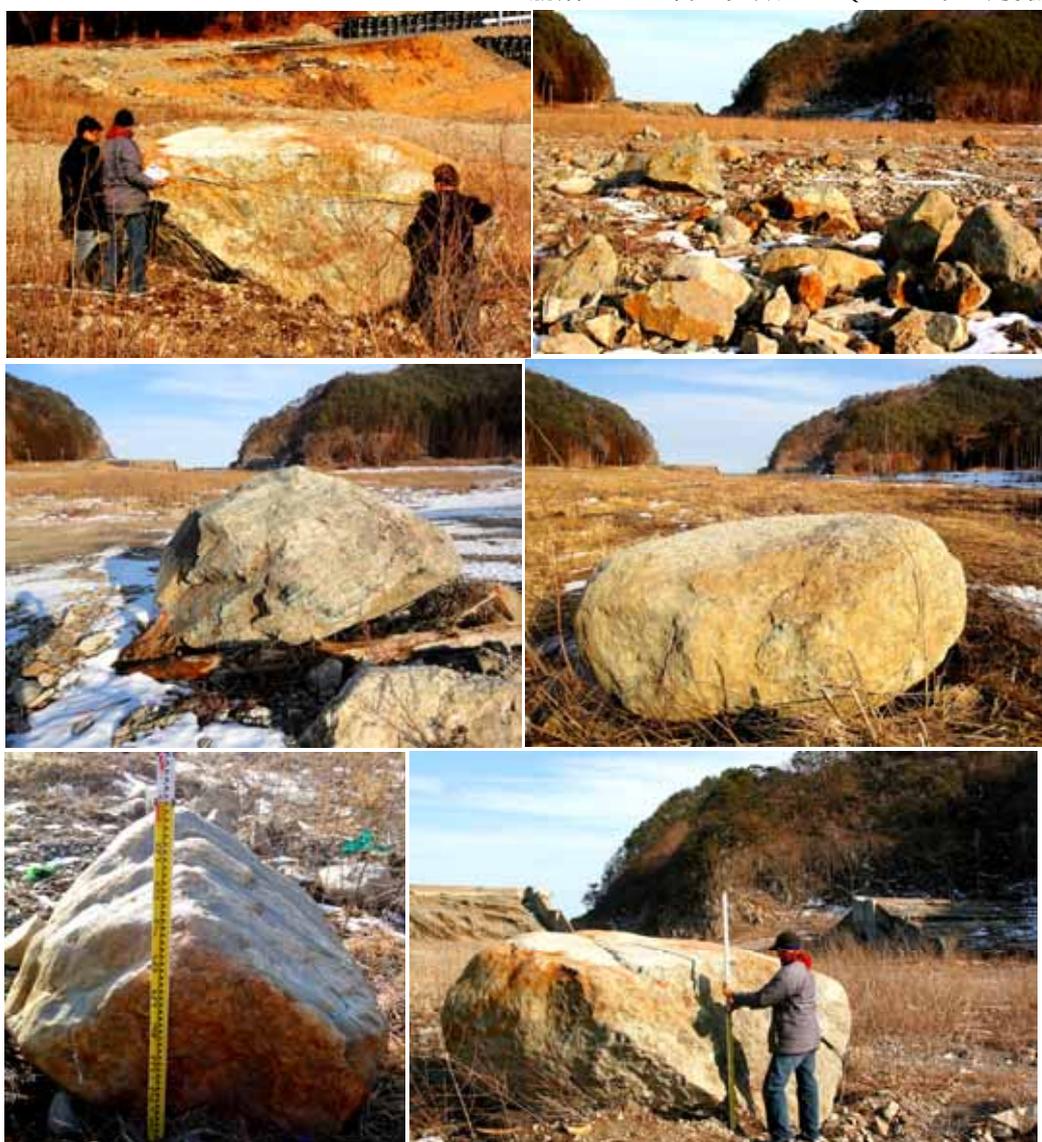
図 11 東日本大震災津波で発生した津波石の例（2012年3月6日撮影）

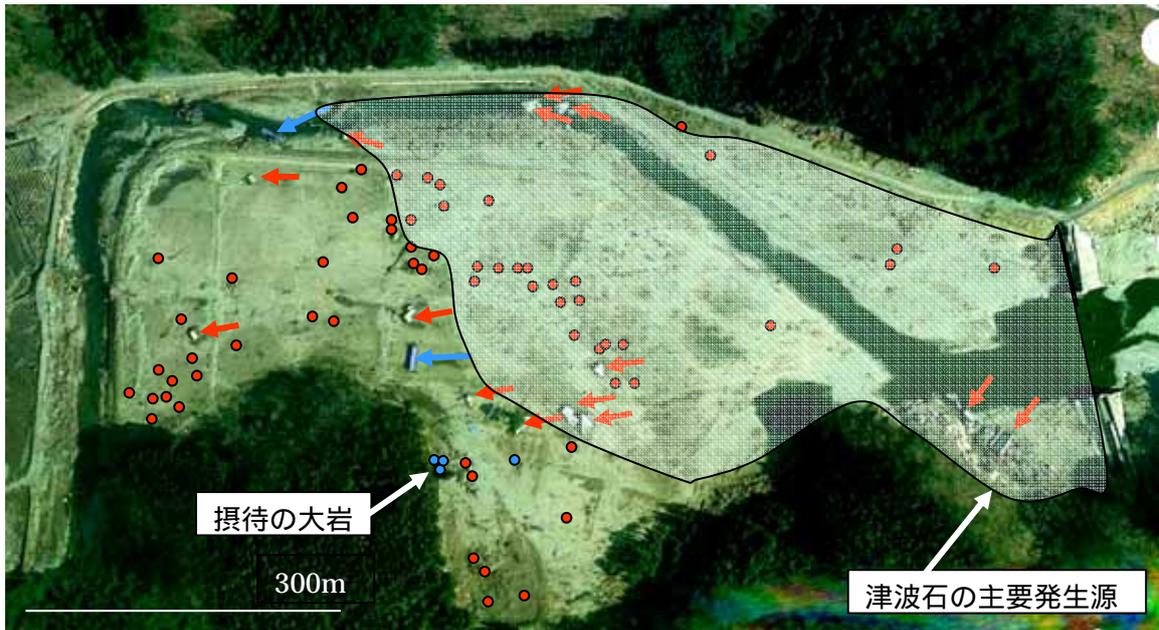
図 12 津波石の分布概略図、編目域は中小の礫が多数散在する地域（宮古市撰待）

- ← 水門の鉄構造物漂着点
- ← 防潮堤の破損部位漂着点
- 3.11 津波時の主要津波石
- 江戸時代の津波石（含撰待の大岩）

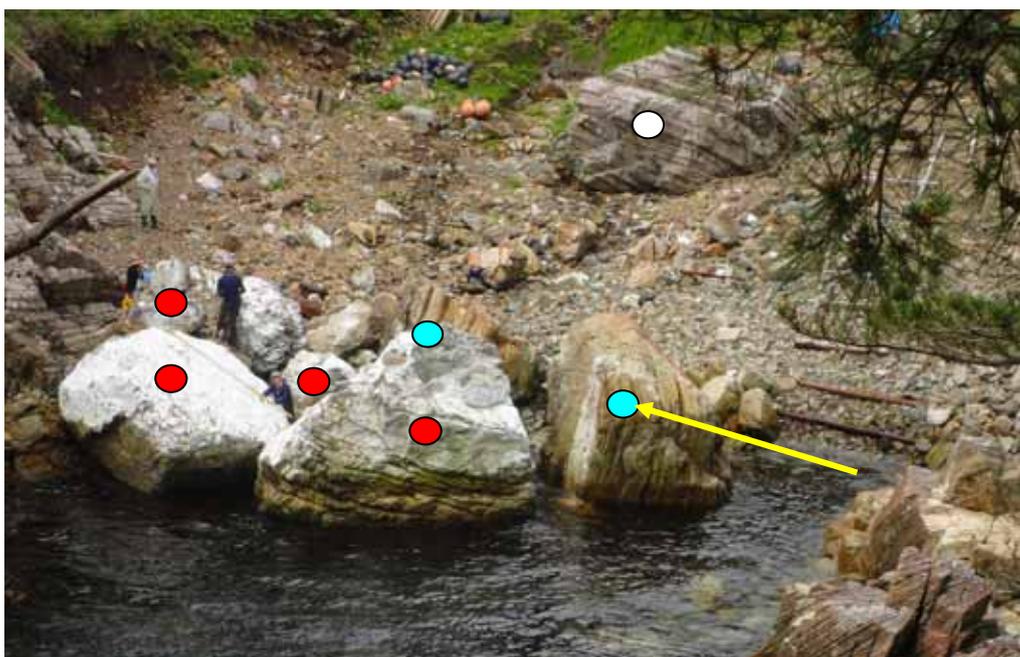
置から推定すると移動距離は約 300mとなる。貝殻・石灰分が表面に付着し、白色で海底から移動してきたことが明瞭に区別でき、Submerged Boulder の例である。

図 13 唐桑町神の倉尻の津波石の例

- 今回の津波で打ち上げられた津波石
- 今回の津波で移動し、分離した津波石
- 過去の津波で移動した津波石と考えられる岩石

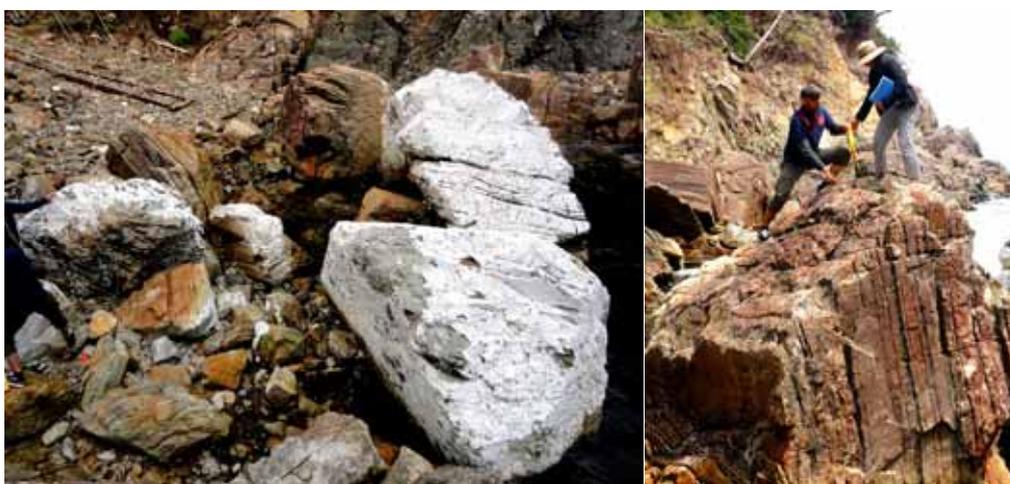
図 14 移動した津波石（褐色）と海中から打ち上げられた津波石（白色）

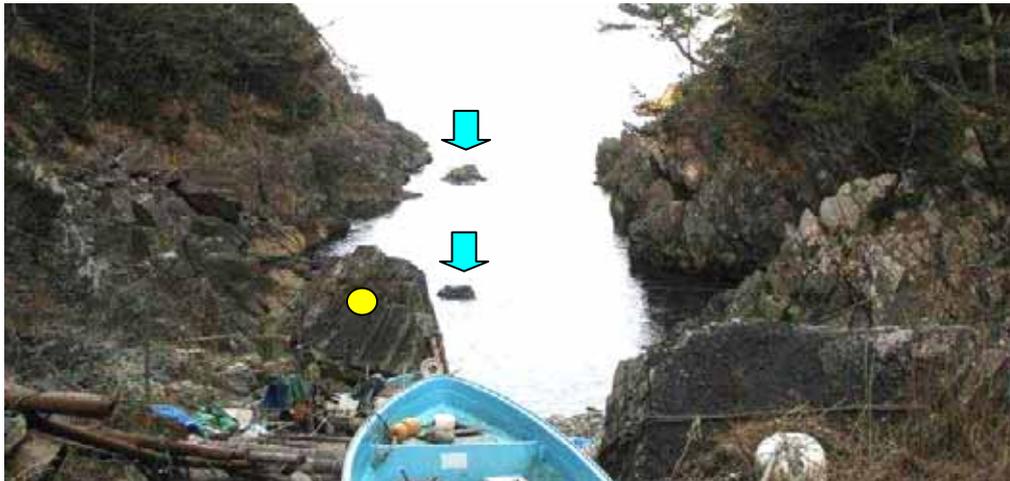
図 15 震災以前（2010年3月22日撮影、ビジターセンター提供）の写真

- 震災以前にあった巨石
- ⇩ 震災後、地盤沈下で水中に没したと思われる岩

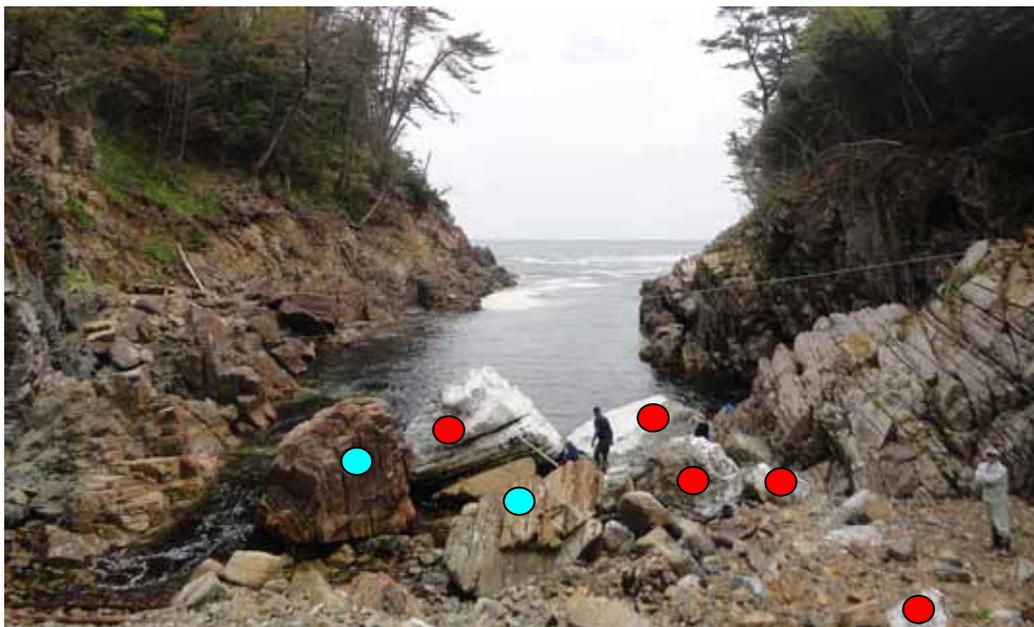
図 16 震災以後の写真（2012年5月16日撮影）

- 震災以前にあった岩石、移動し、破損し二つに分離している
- 今回の津波で打ち上げられた津波石

この場所での津波の遡上高は、打ち上げ痕跡物から写真の最上部、クロマツ林内にまで及んでいる。入り江内にあった二つの岩は見えない

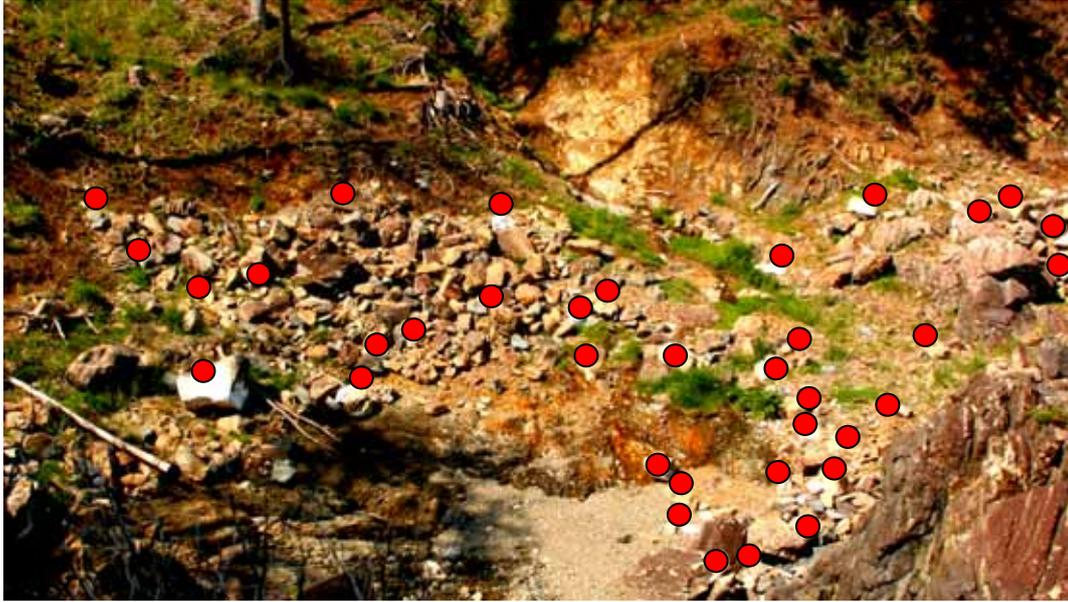
図 17 多数の津波石の蓄積の例、白色の岩石が今回海底から打ち上げられたものと思われる（ビジターセンター近くの入り江）● 今回の津波で海底から打ち上げられたと思われる津波石 Submerged Boulder タイプ

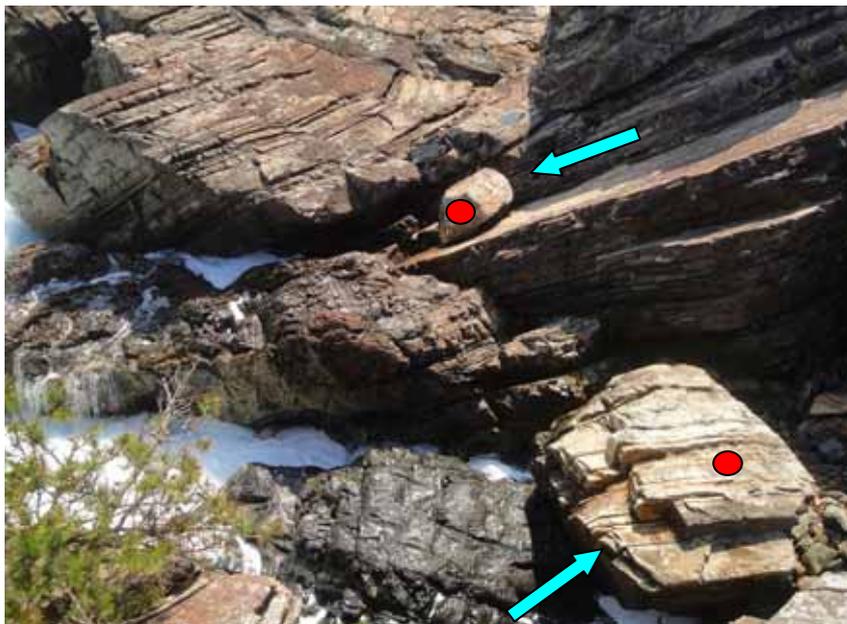
図 18 地震の震動と津波で破断し、崩落した巨石、近くに破断面が確認できる

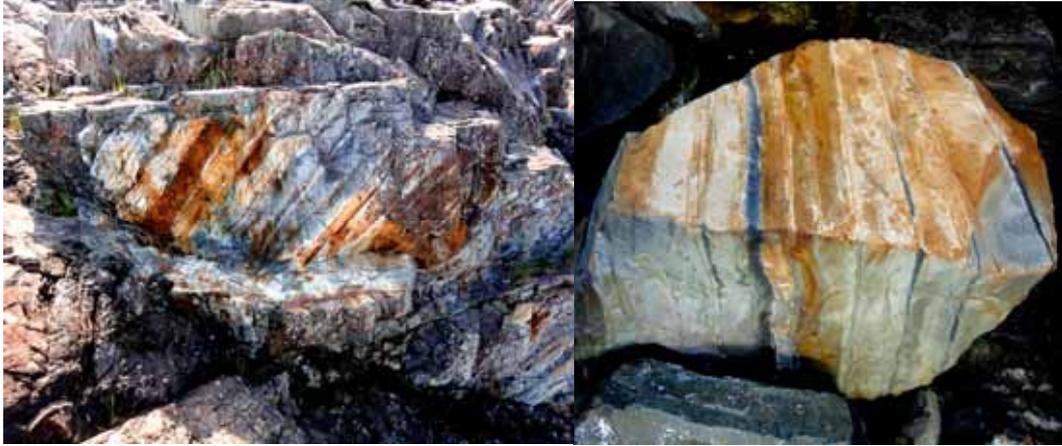
図 19 新鮮な破断面の破壊・崩落石の例

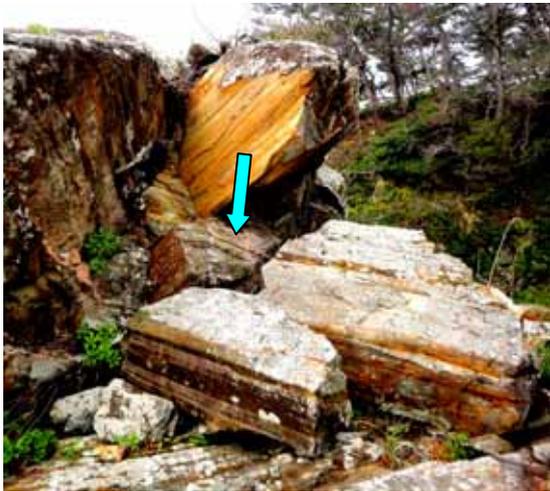
図 20 破壊し崩落した岩石例とその破断面

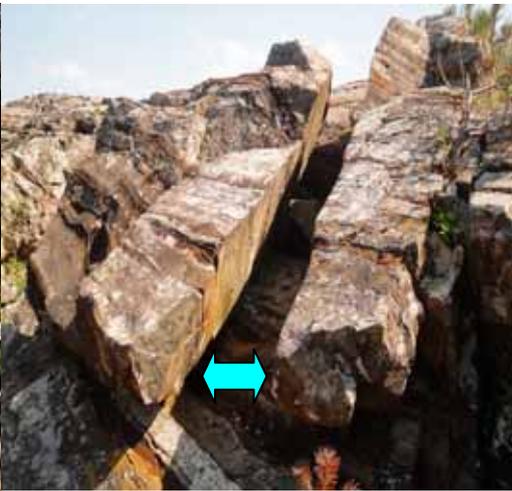
図 21 破断し、ズレ動いた岩盤の例

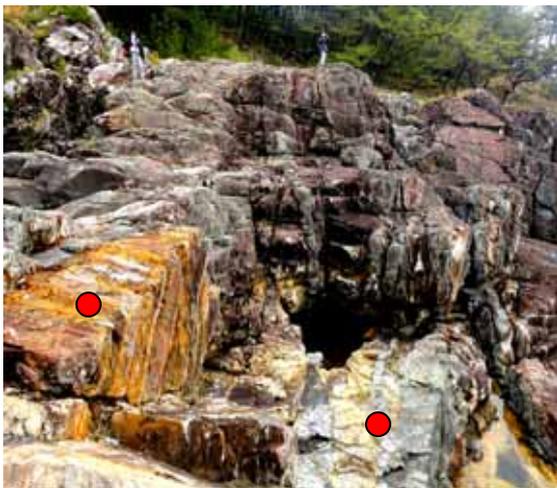
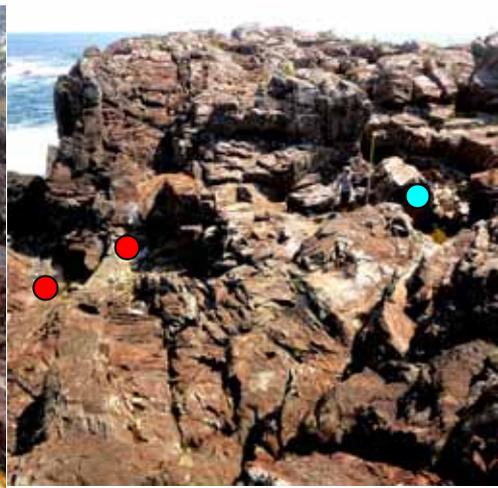
図 22 Cliff-Top Boulder 型の津波石発生の破断面 ● と移動、堆積位置 ●

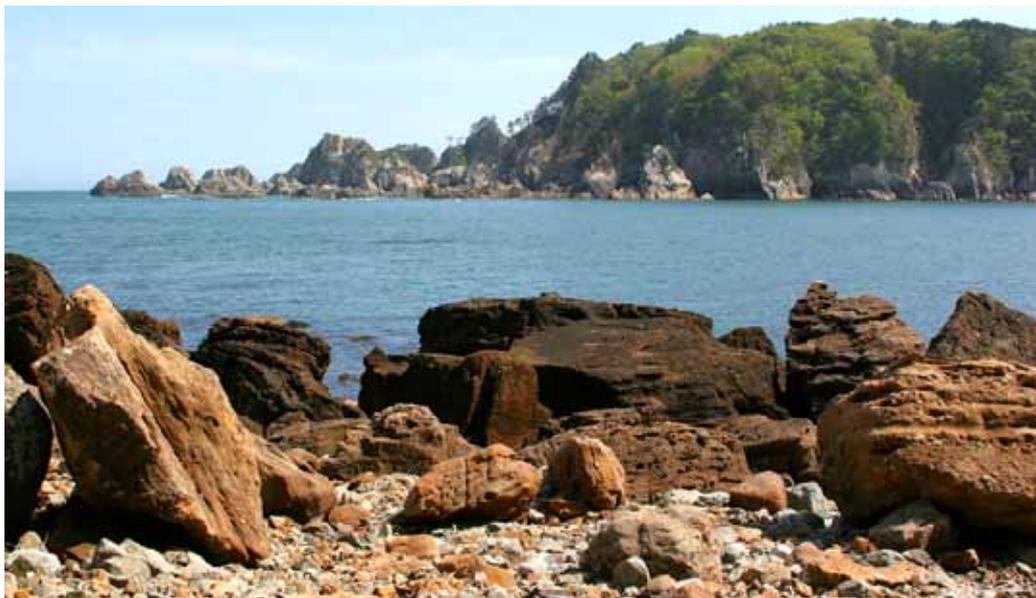
図 23 それぞれの履歴をもつ海岸に横たわる大小様々な岩石（岩手県三陸海岸）

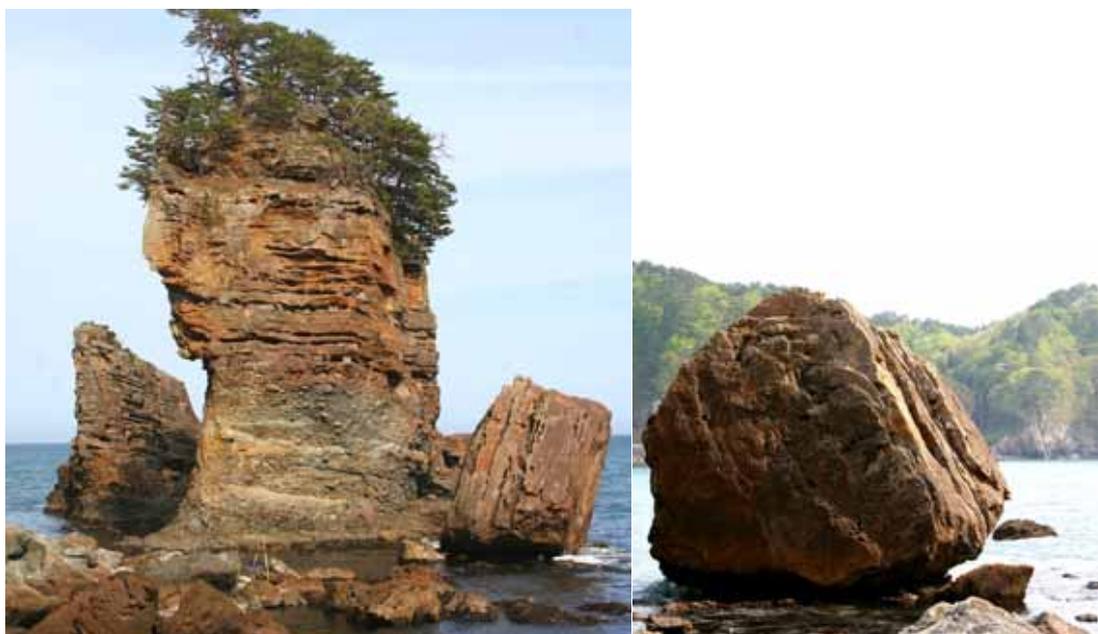
図 24 今回の津波では破壊されなかったが、過去に破壊、崩落があったと考えられる巨石群（岩手県宮古市山王岩）

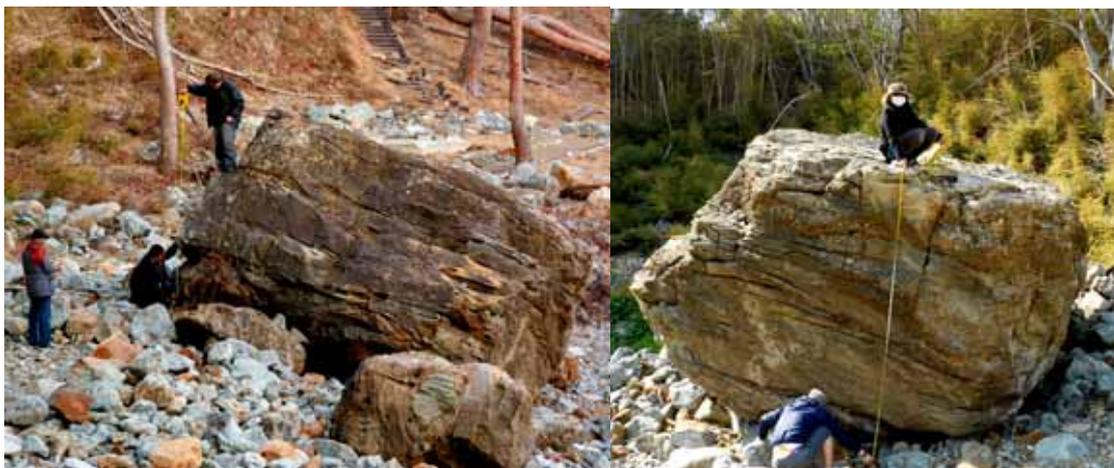
図 25 最大級の津波石、角度を変えて見た画像、周囲の小型の礫（明るい色）は、新たな崩壊地から、移動供給されたもの

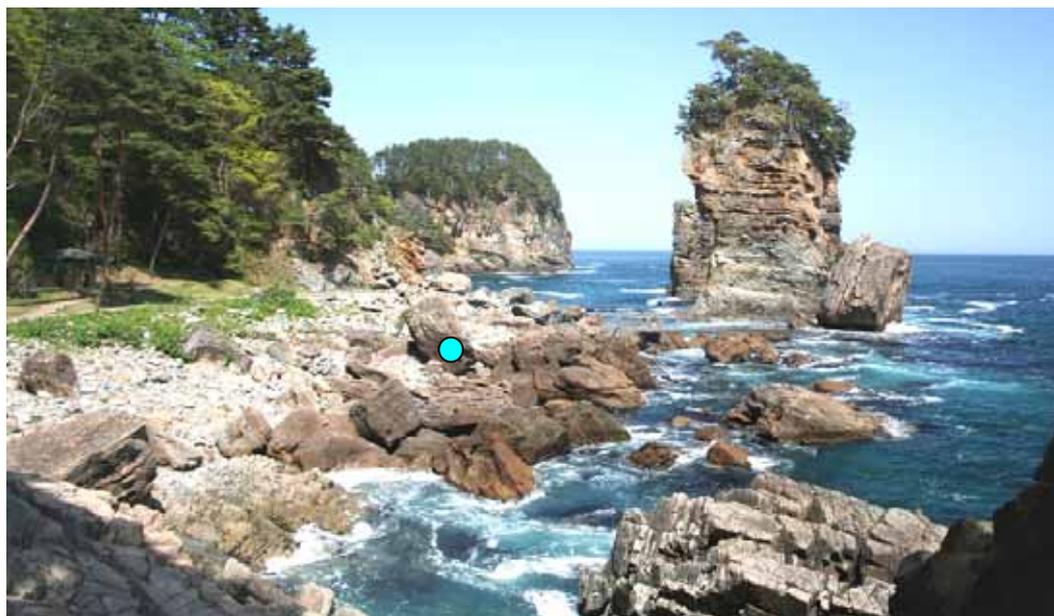
図 26 津波前の写真（グーグルサイトから）● 今回の津波で移動した巨石（図 27 ● に移動）

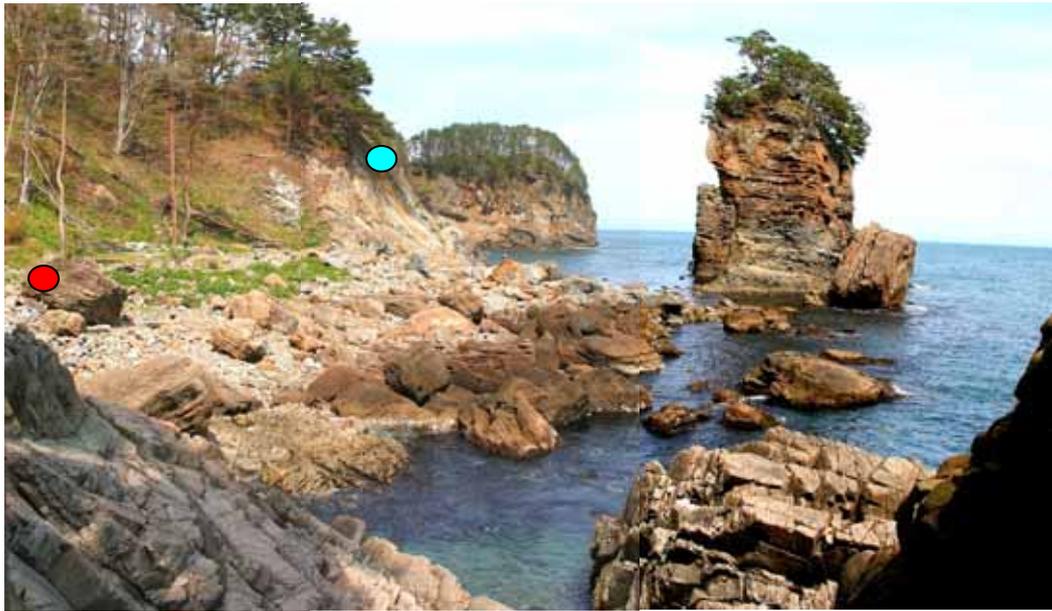
図 27 津波後の写真（同じ位置から撮影 2012 年 5 月 14 日）

● 最大の津波石 ● 新たな崩壊地と巨岩発生地

上記の津波前後の写真比較から、主要な岩石の移動が確認でき、今回の最大級の津波石は、水際近くにあった岩石が移動したもので、Sub-Aerial Boulder タイプの例である。

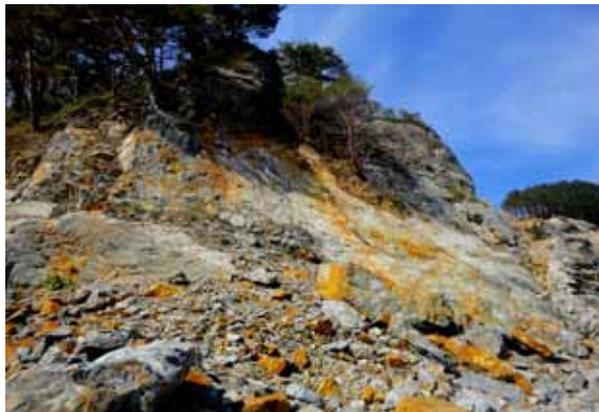
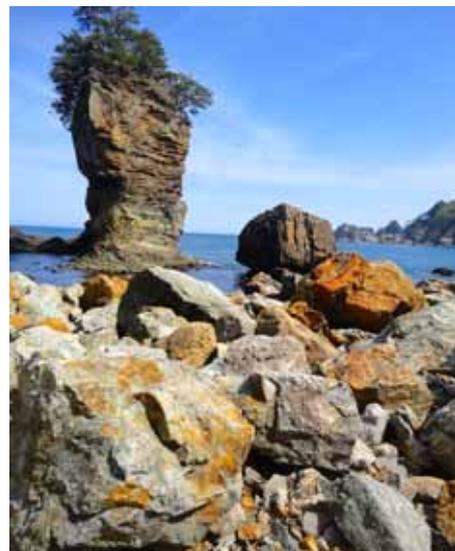
図 28 新たな斜面崩壊によって、三王岩周辺に供給された多数の岩石（明るい黄褐色の岩）

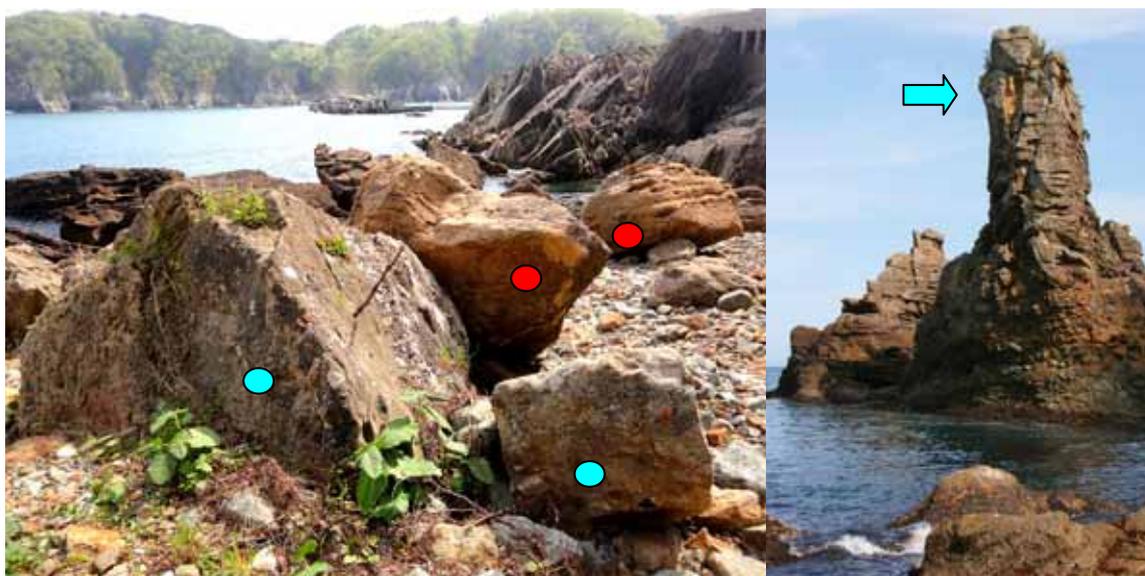
図 29 過去に崩落したと思われる既存の岩（● 植生と地衣類の生育あり）と今回の崩壊と移動で供給された岩（● 明るい黄褐色の岩）、写真右の岩では一部が欠損、崩落している。しかし、その堆積位置は不明。

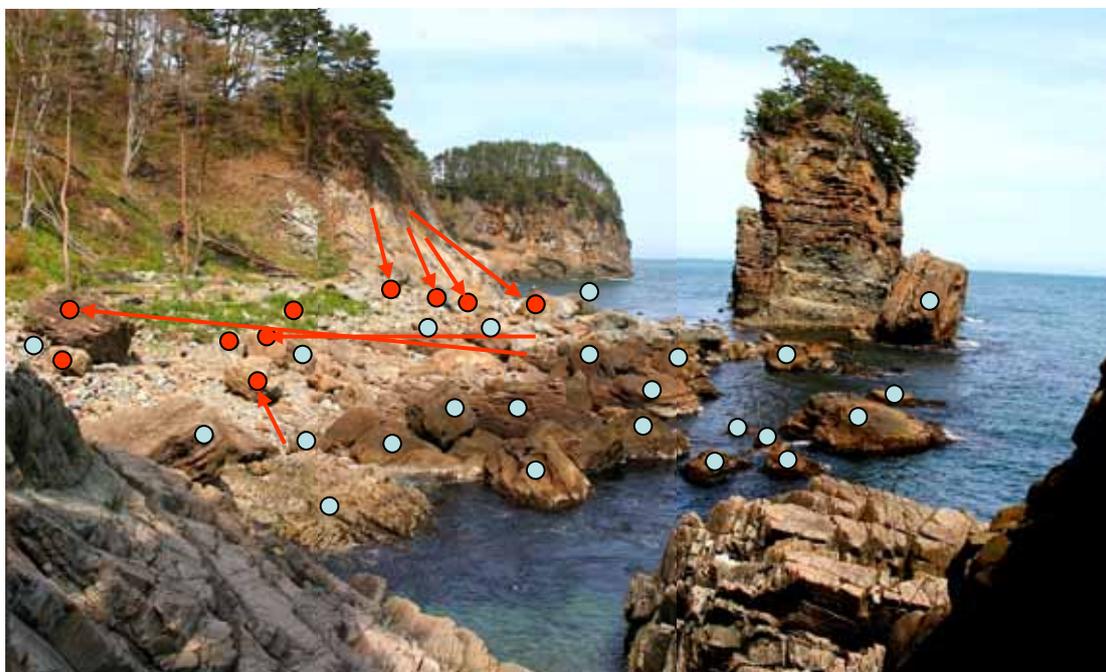
津波発生前後の画像比較の結果、以下のようにまとめられる。新たな崩壊で、多くの岩石が供給されている。中小の礫で埋まった場所にあった植生（オオイタドリ；明るい緑）は、もとの位置で再生している。

図 30 津波前の写真と現地調査から推察された三王岩周辺の岩石の移動

● 移動した岩石 ● 移動していない岩石

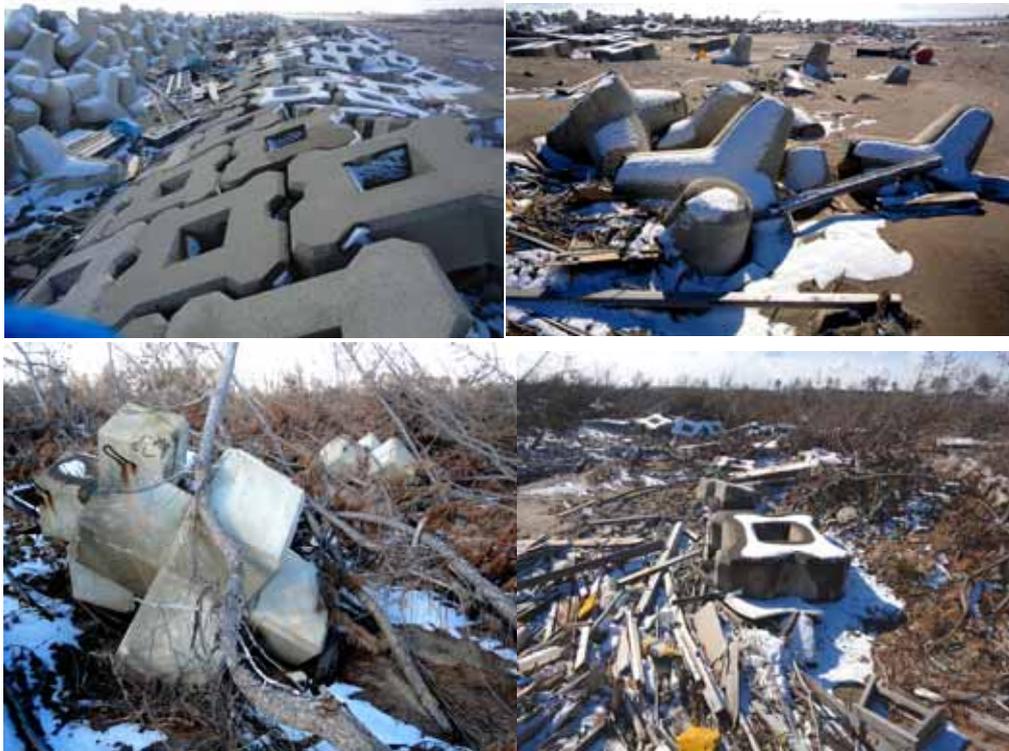
図 31 仙台市荒浜の消波ブロックとその移動例

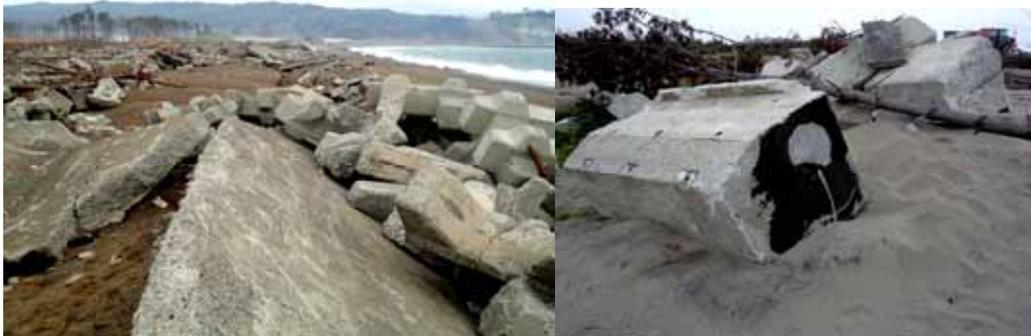
図 32 防潮堤の破壊で散乱する破片や消波ブロック（久慈市野田海岸）

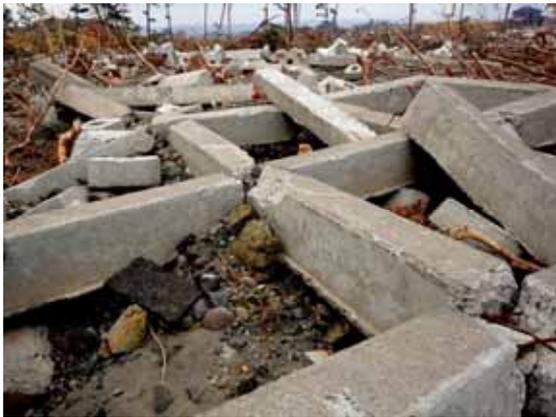
図 34 久慈市野田海岸の防潮堤の破片

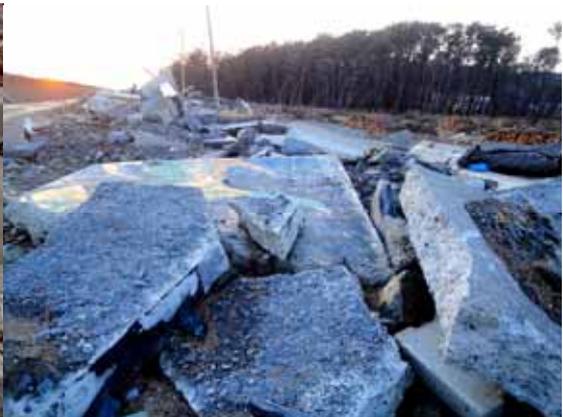
図 35 石巻市渡波地区の防潮堤の破片

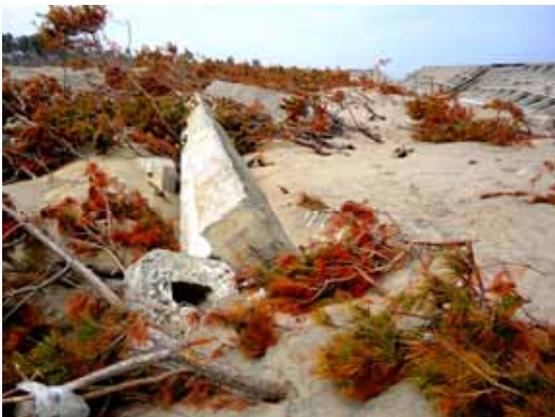
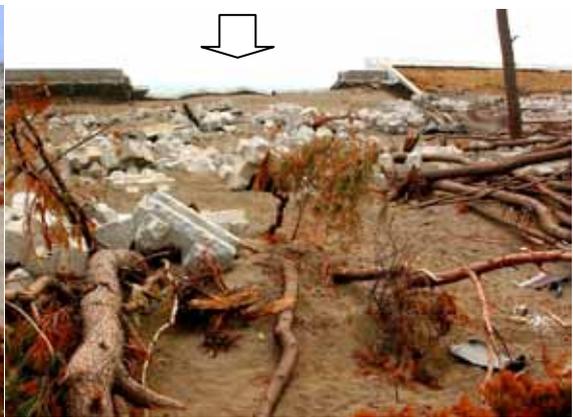
図 36 防潮堤の破堤部分と背後のマツ林内に打ち上げられた大型の破片（久慈市野田海岸）

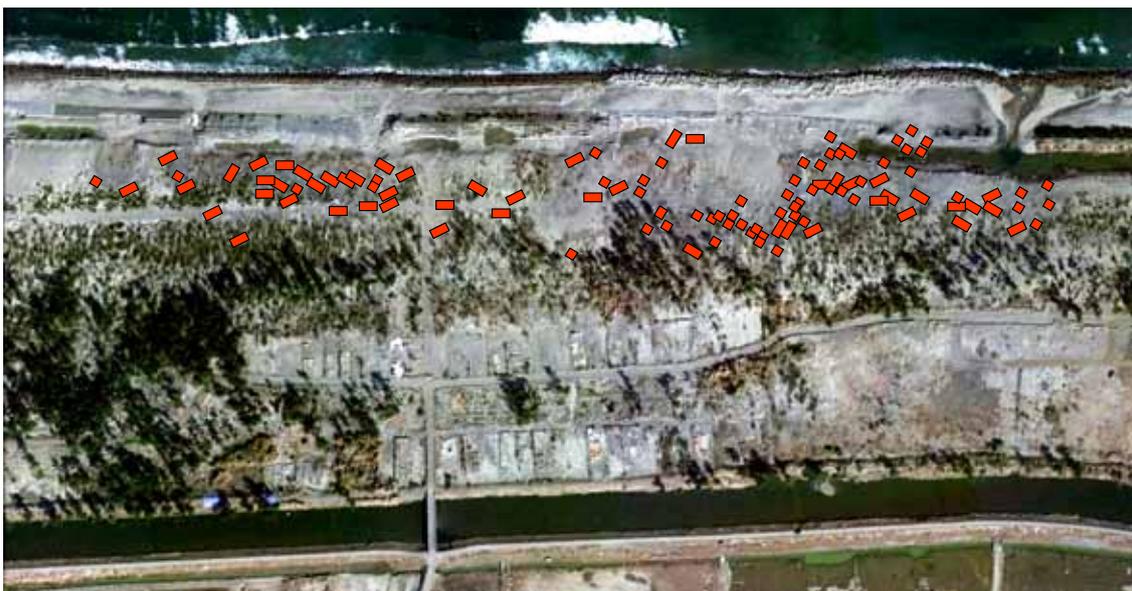
図 37 防潮堤の破壊で移動した破片、移動距離は最大約 120m(宮城県岩沼市寺島海岸)

こうした津波石の発生、人工構築物の破壊片の移動は、陸域で発生する流木と同様、その移動は、人や家屋、構造物に対し大きな破壊力をもっている。今回のケースでは、そのほとんどが海岸林内で捕捉、堆積していた。こうした津波石や人工構築物の破壊片が住宅地にまで及ぶことのない対策が今後も必要となろう。 2012年6月作成
