# 東北地方太平洋沖地震と津波災害が海岸林や植生へ与えた影響 ～ リアス海岸（宮城県・岩手県）における被害状況調査、速報～

埼玉大学大学院理工学研究科・(兼)環境科学研究センター 教授 佐々木 寧

埼玉大学大学院理工学研究科・(兼)環境科学研究センター 教授 田中 規夫

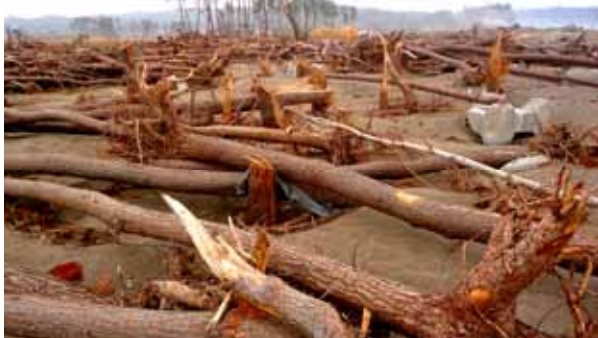
Fig. 6 倒伏と破断が混在する野田海岸の海岸松林  
(岩手県九戸郡野田村)

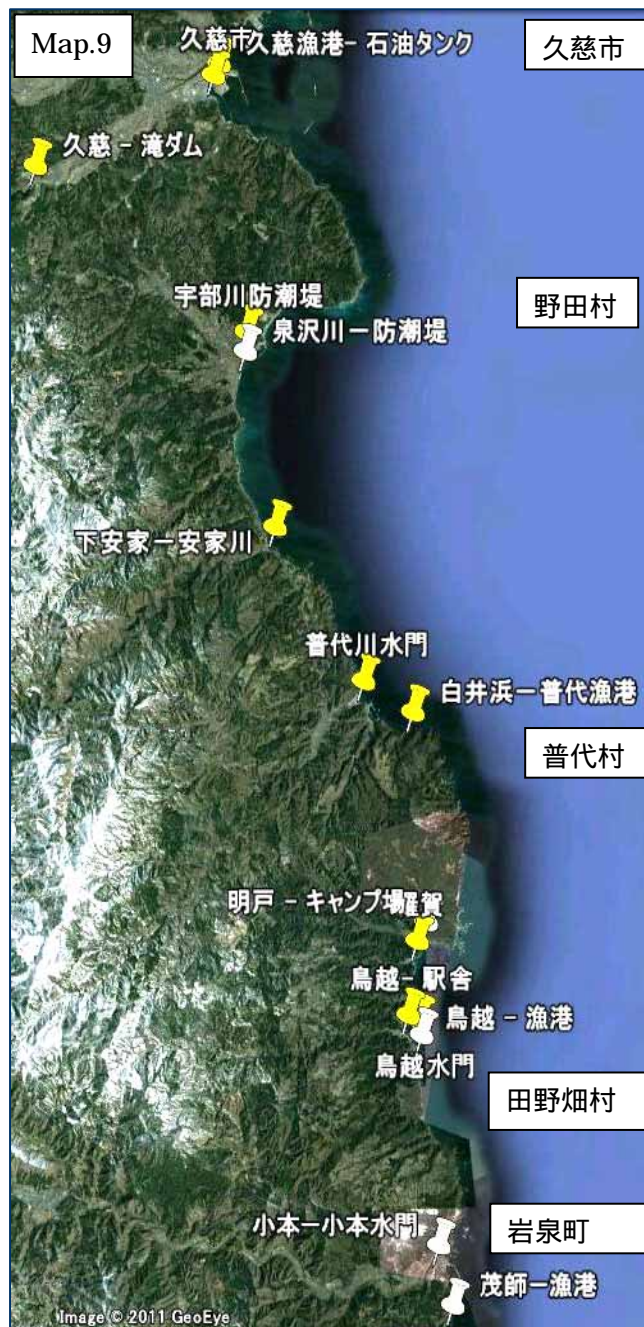
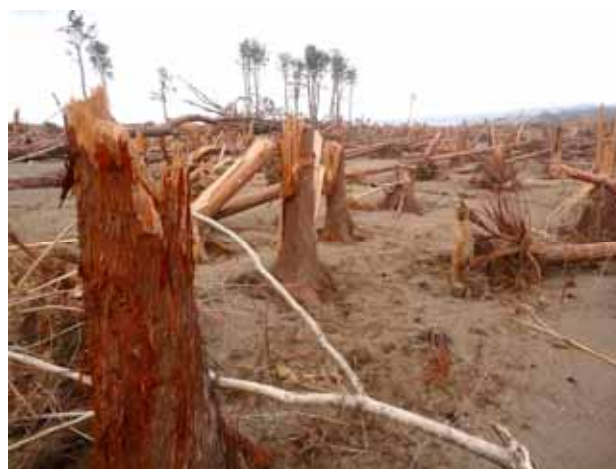
Fig. 7 破断した松と杉(手前)  
(岩手県九戸郡野田村)

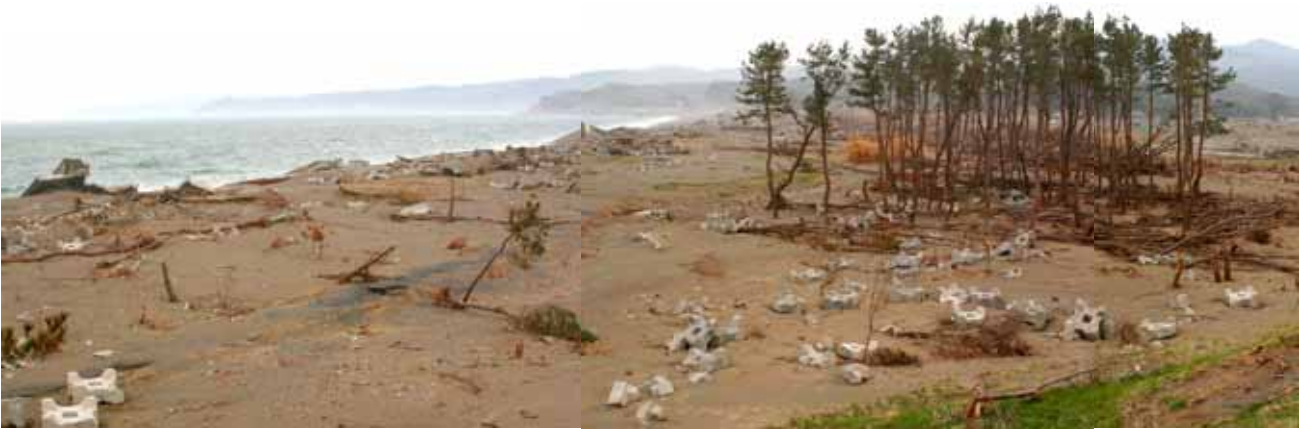
Fig. 8 防潮堤が破壊され、その破片や波消しブロックが松林を直撃している（岩手県九戸郡野田村）

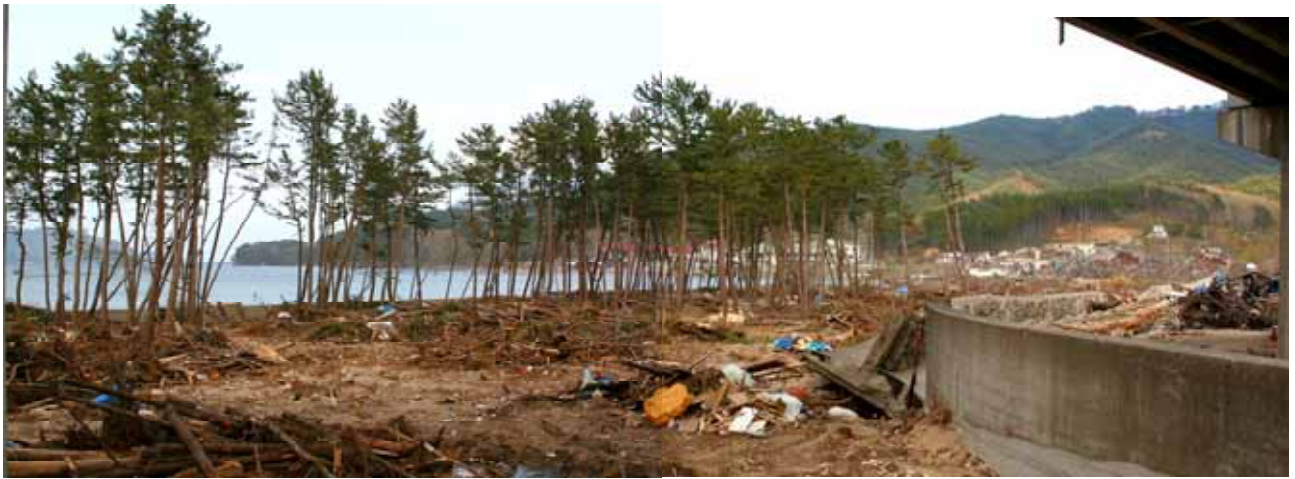
Fig. 9 津波が低い堤防を簡単に乗り越え、内側の海岸松林と集落を直撃、破壊（岩手県下閉伊郡山田町船越）

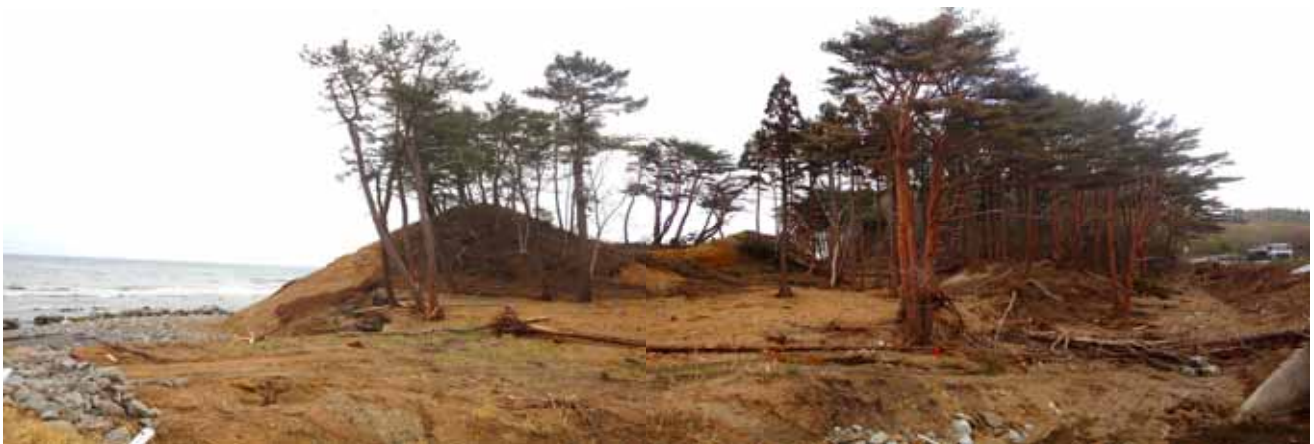
Fig. 10 津波が海岸丘陵部に乗上げ、海岸松林のクロマツ、アカマツ林を破壊（岩手県九戸郡野田村十府ヶ浦 下安家）

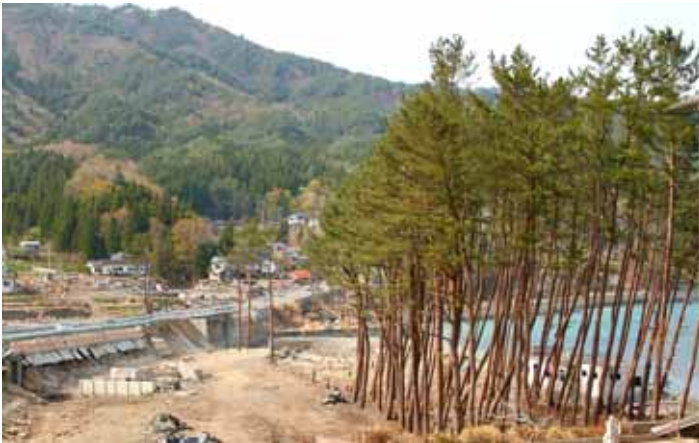
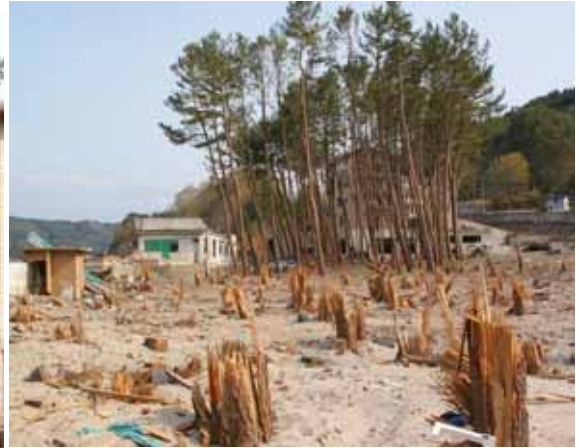
Fig. 11 堤防を乗り越えた津波で大半が破断したクロマツ海岸林（岩手県上閉伊郡大槌町浪板）

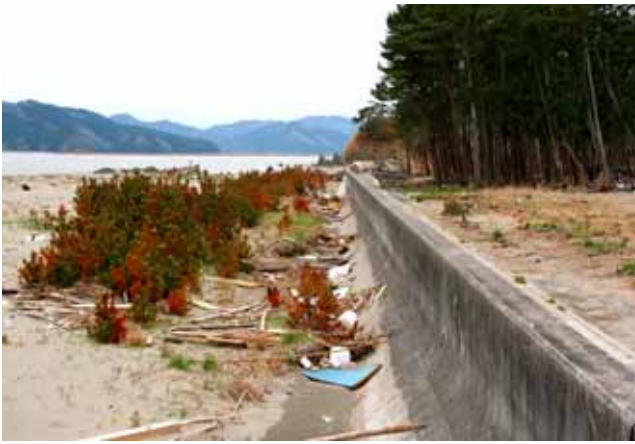
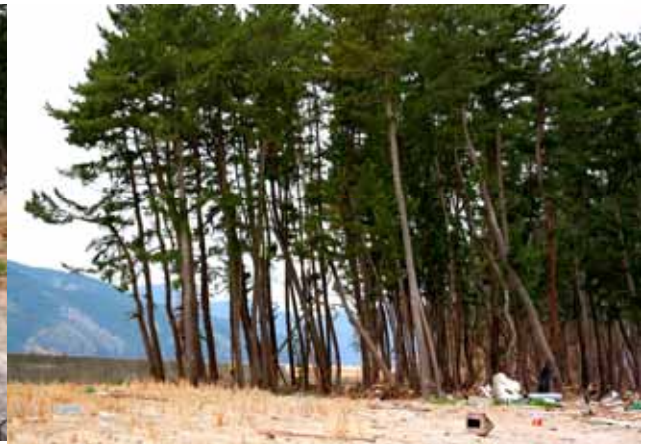
Fig. 12 北上川(追波川)を遡上した津波が堤防を越えているが大きな破壊に至らなかったクロマツ海岸林、海側のクロマツは潮焼している。(宮城県石巻市白浜)

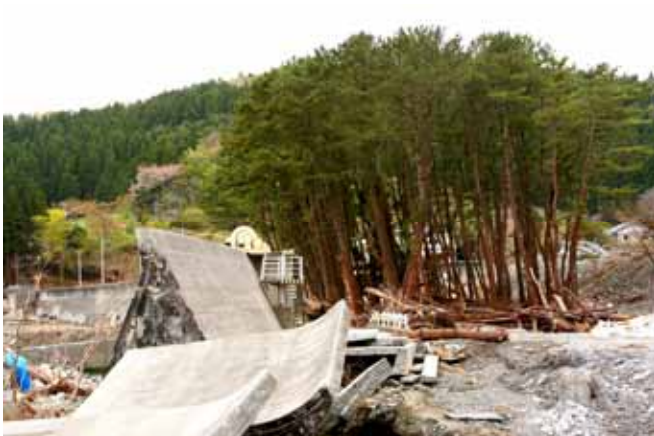
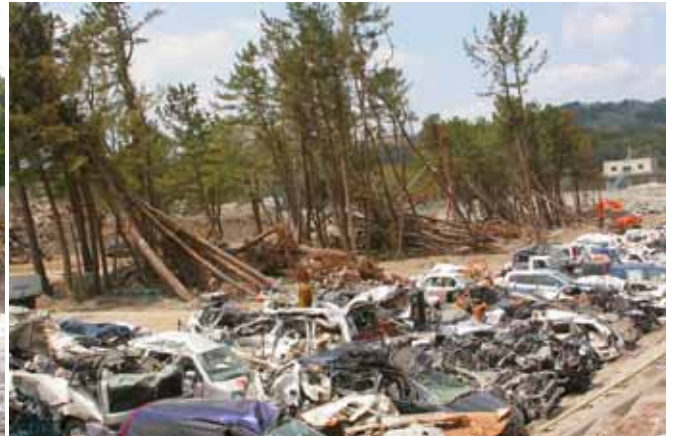
Fig. 13 堤防が破堤、内側のクロマツ海岸林も破壊（岩手県大船渡市三陸町泊漁港）

Fig. 14 大型堤防を越水し、内側のクロマツ海岸林を破壊（岩手県宮古市津軽石）

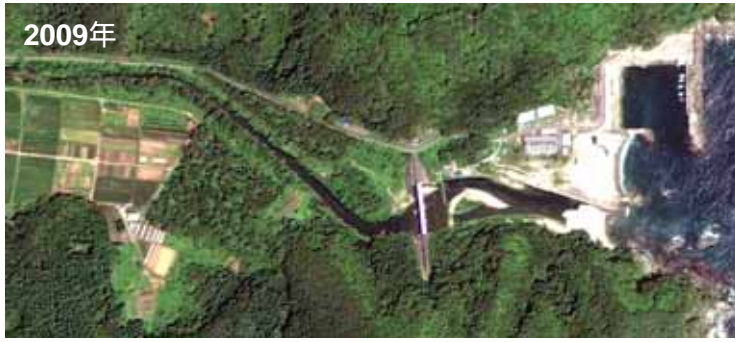
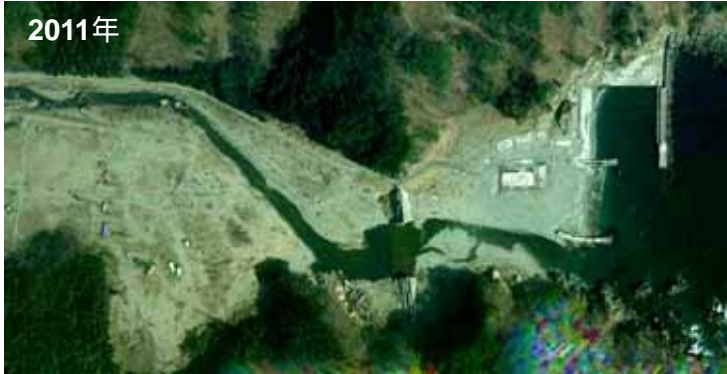
Fig. 15 破壊された防潮堤の鋼鉄製水門は 600m内陸まで流され、防潮堤内側の樹林も全て失われた  
岩手県宮古市摂待

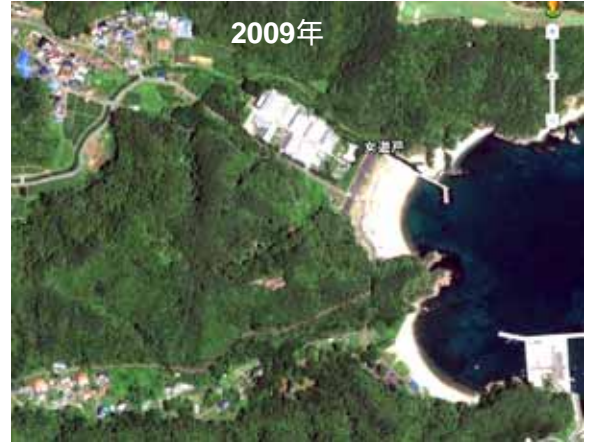
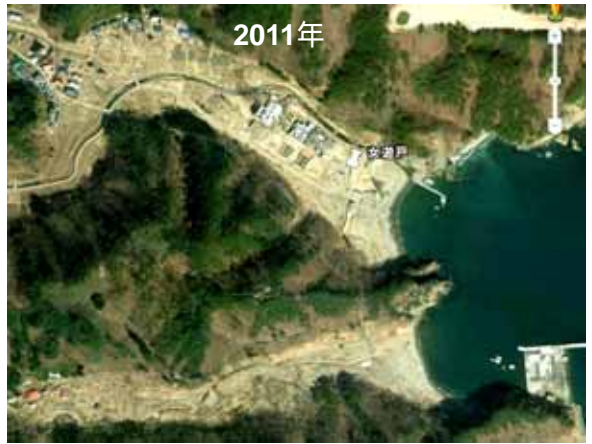
Fig. 17 防潮堤が破壊され、津波は内陸部 800mまで達し、家屋、樹林を破壊した  
岩手県宮古市女遊戸  
(衛星写真は Google Earth)

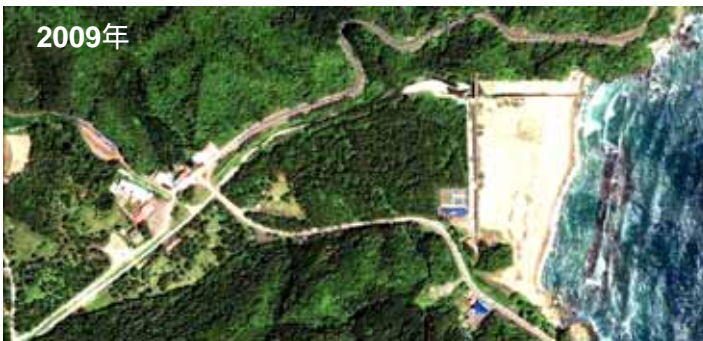
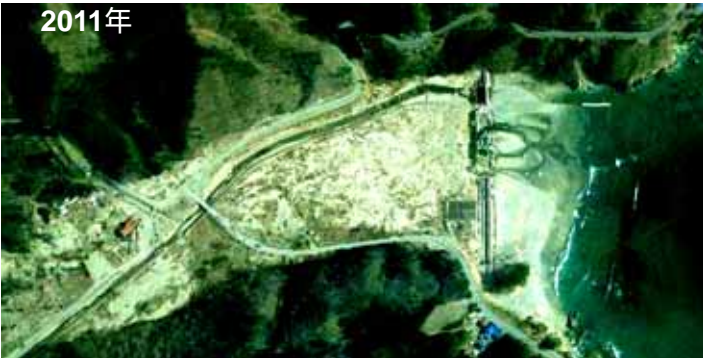
Fig. 16 防潮堤が破壊され、堤内側の樹林がほとんど流出している  
岩手県田野畑村明戸地区

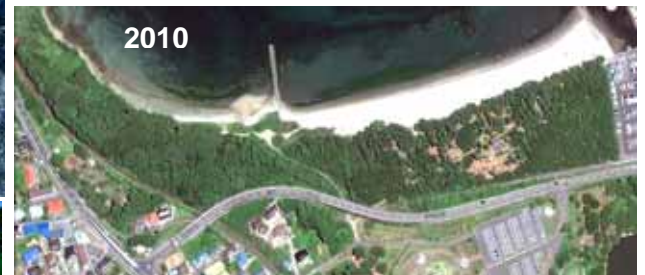
Fig. 18 海岸クロマツ林の前後にある二重の防潮堤も倒壊、地盤沈下も加わり、以前あった砂浜はほとんど消失(岩手県山田町船越浦)

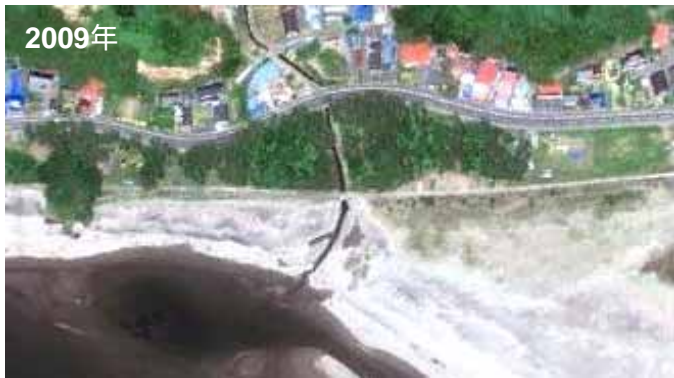
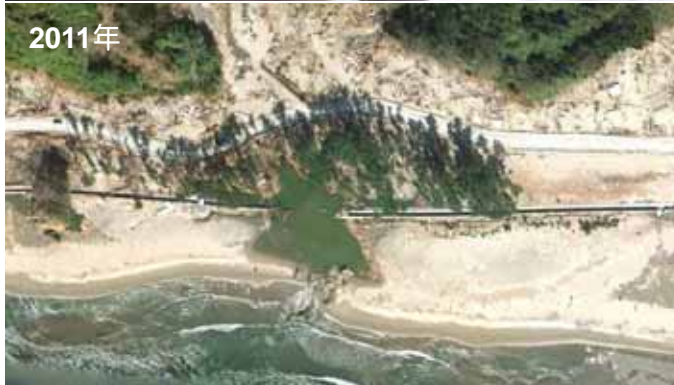
Fig. 19 津波前後の石巻市白浜海岸のクロマツ海岸林。地盤の弱い小河川沿いに砂浜が集中的に浸食され、堤防も破堤している

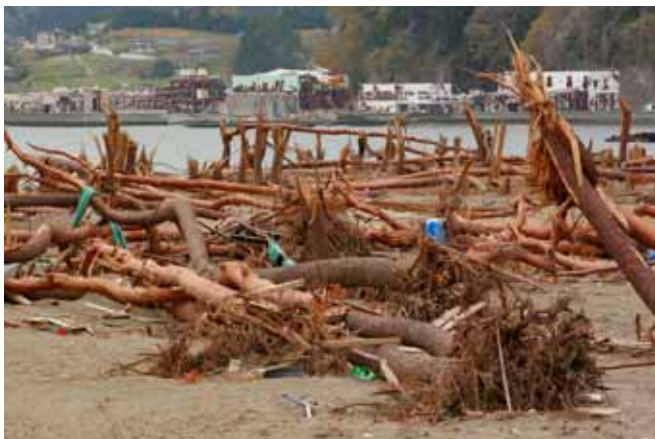
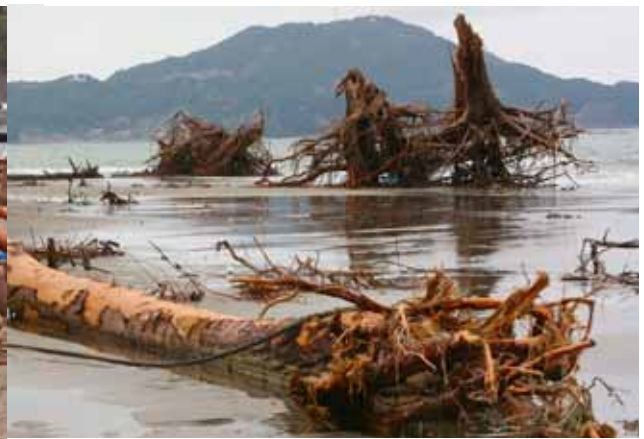
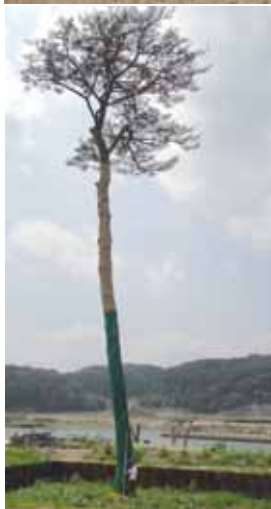
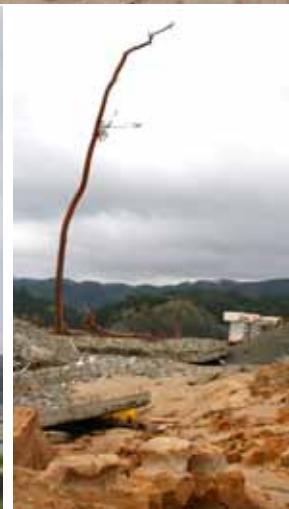
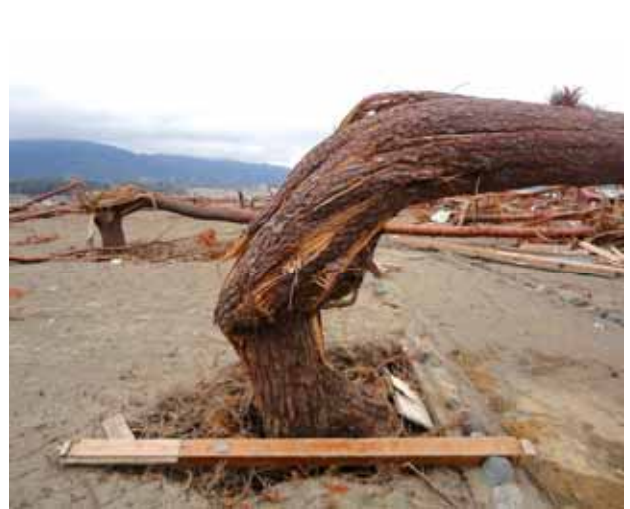
Fig. 20 砂浜の浸食と地盤沈下でアカマツ、クロマツの海岸林のほとんどが破壊された陸前高田市海岸とその破断例、立ったまま残ったマツは二本のみ（岩手県陸前高田市）

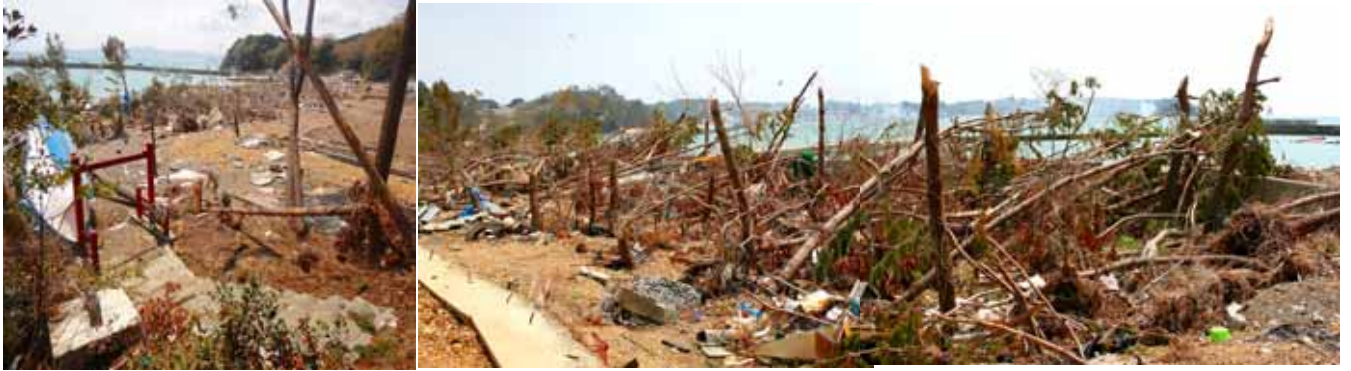
Fig. 21 若いクロマツ海岸林のほとんどが破壊された南三陸町館浜海岸  
(宮城県南三陸町館浜)

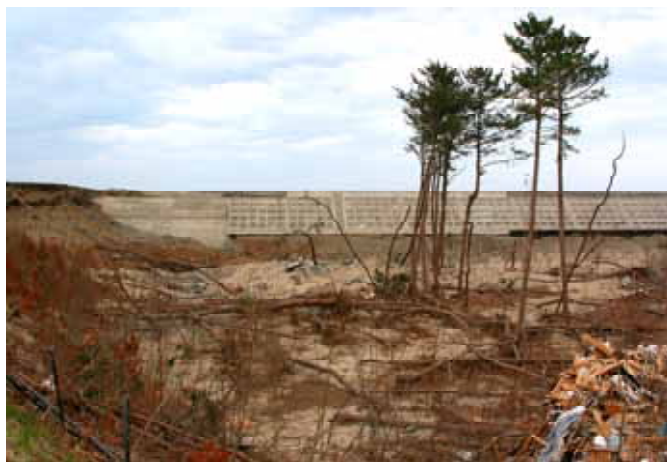
Fig. 22 防潮堤を津波が越流、海岸松林を破壊した  
(岩手県下閉伊郡岩泉町小本小浜崎)

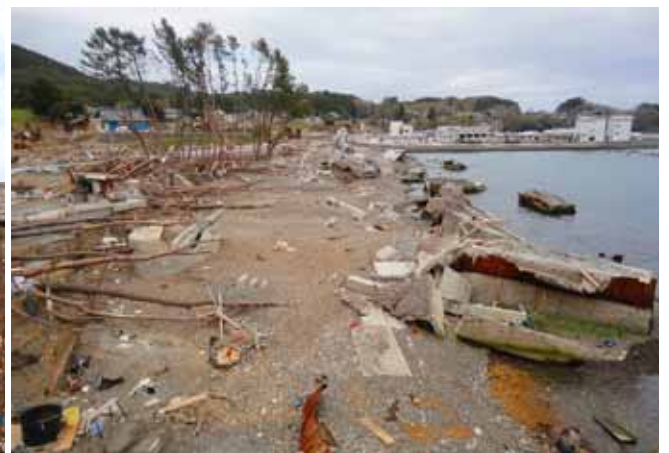
Fig. 23 防潮堤を破壊し、海岸松林もほとんど破壊  
(岩手県大船渡市小友浦谷地)

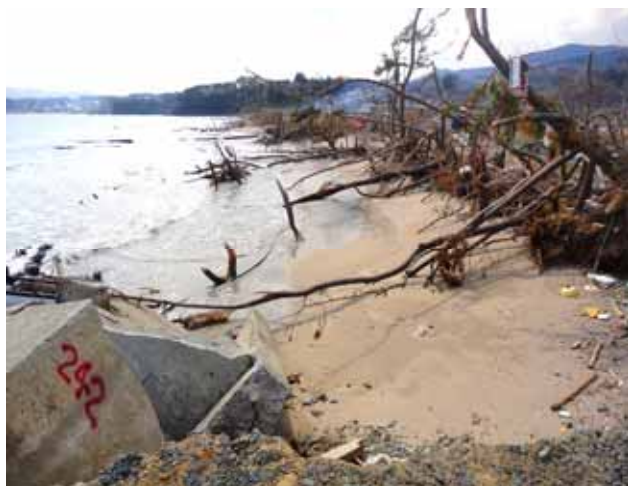
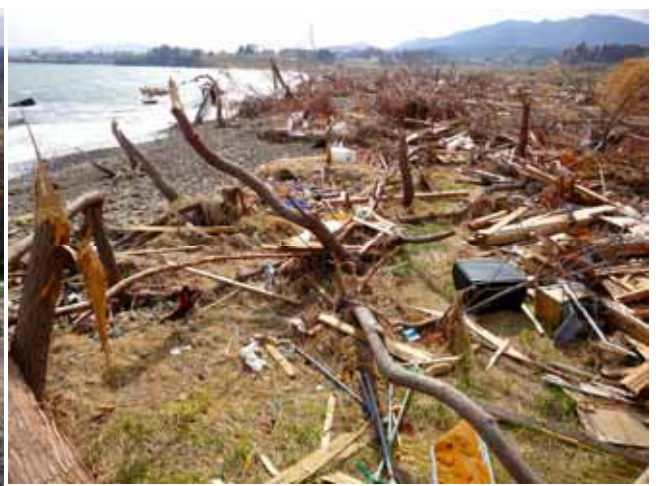
Fig. 24 比較的若いクロマツ海岸林のほとんどが破壊され、地盤沈下も加わり砂浜が消失、汀線が海岸林に接している(宮城県気仙沼市大谷海岸)

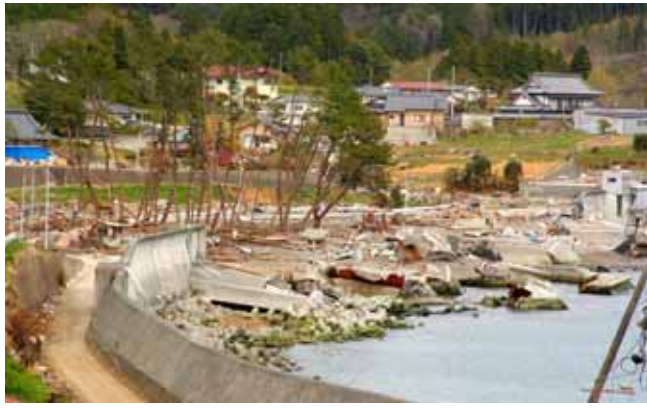
Fig. 25 津波の引き波で防潮堤が破壊、海岸松林も大きく損傷した（岩手県大船渡市碁石）

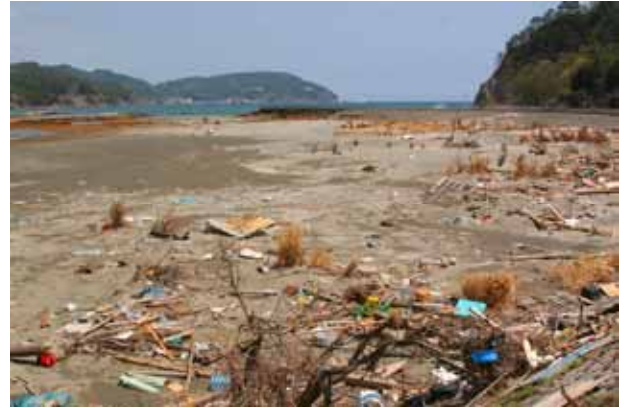
Fig. 26 湾入部を襲った津波、平地部分にはほとんど何も残っていない（岩手県釜石市鶴住居）

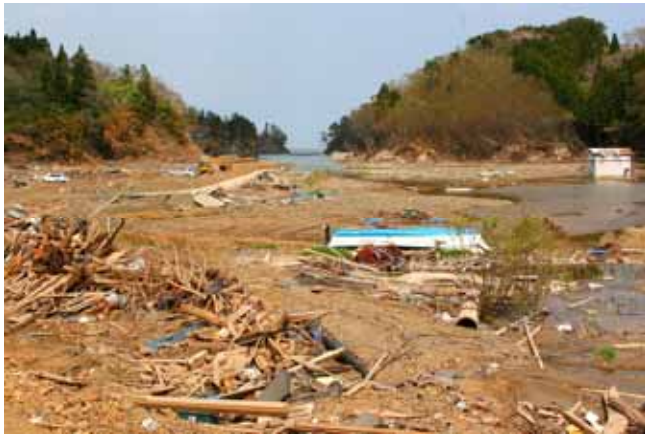
Fig. 27 狭い入り江を襲った津波（宮城県南三陸町陸前港町）

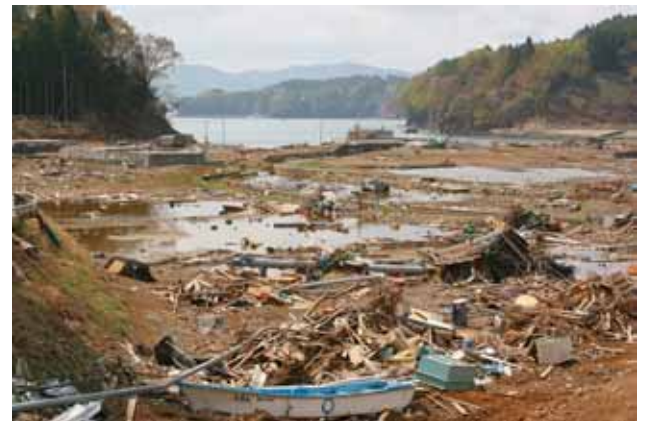
Fig. 28 狭い入り江を襲った津波、両側の丘陵樹林だけが残る（宮城県南三陸町西田 - 細浦）

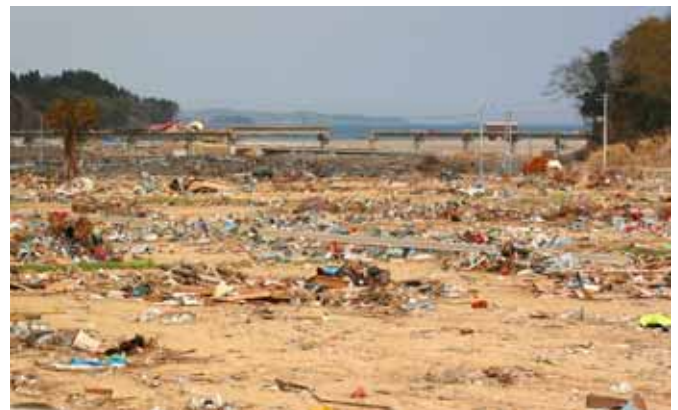
Fig. 30 入り江を襲った津波、防潮堤、道路、鉄道を破壊（宮城県気仙沼市小泉）

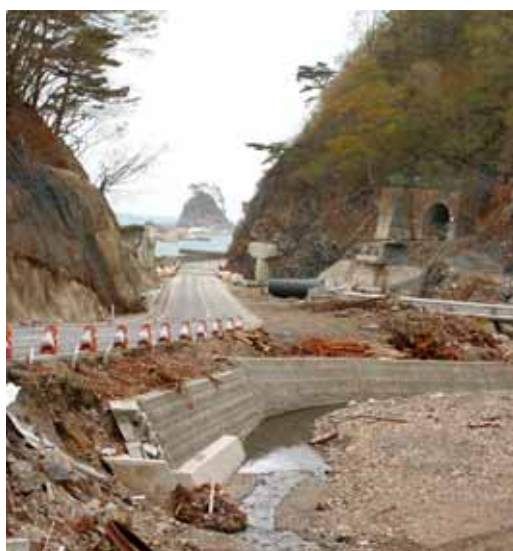
Fig. 33 狭い谷に侵入した津波  
(下関伊郡田野畑村明戸)

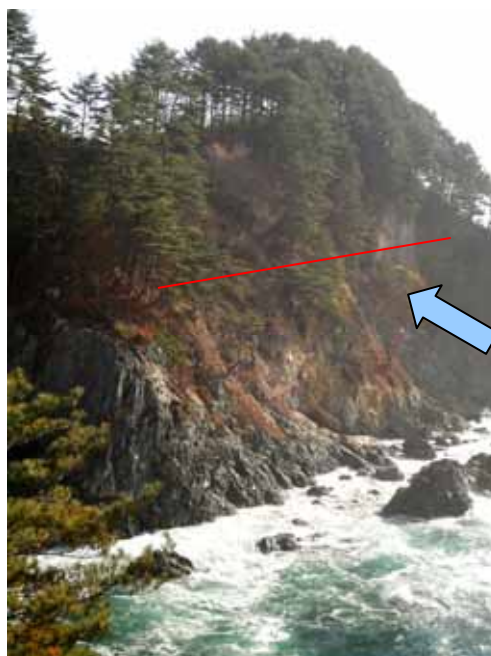
Fig. 34 津波のかけあがり  
岩手県宮古市田老町山王岩

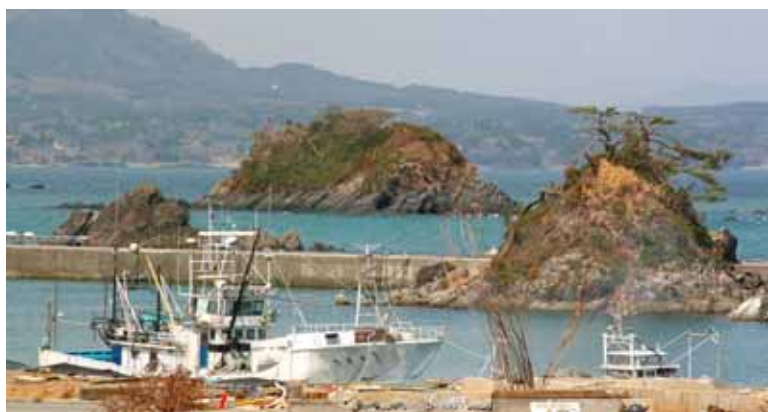
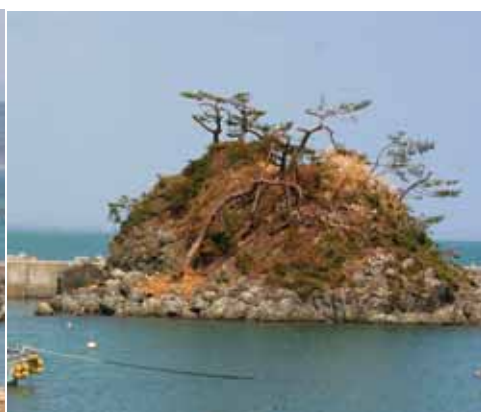
Fig. 35 湾内にある岩礁島も津波で植生が大きく破壊 (宮城県気仙沼市蔵内)

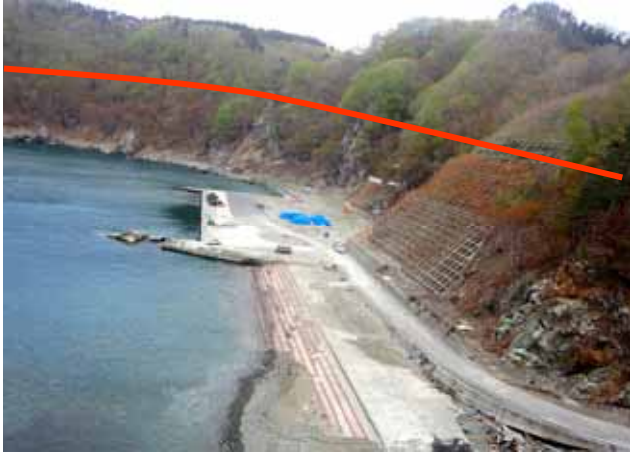
Fig. 36 陸域斜面へ約 20 - 30m津波がのりあげる  
植物の葉が茶変している（下閉伊郡岩泉町  
茂師漁港）

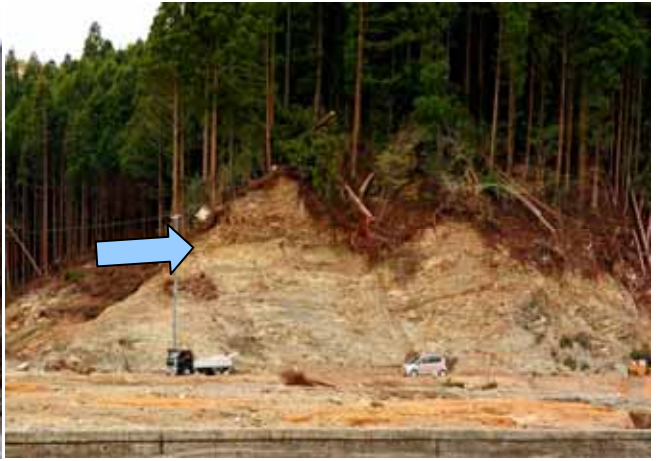
Fig. 37 スギ林のある斜面を津波が駆け上がり、  
浸食した様子（宮城県南三陸町戸倉）

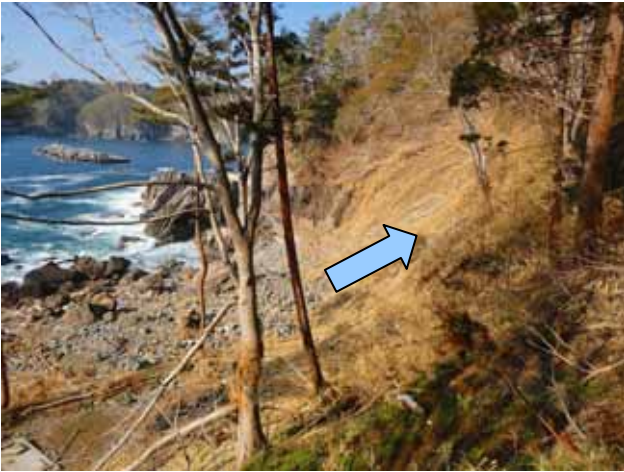
Fig. 38 リアス式海岸の岸壁に津波が駆け上がり  
植生を破壊、竹類が茶変している  
（岩手県宮古市田老町三王岩）

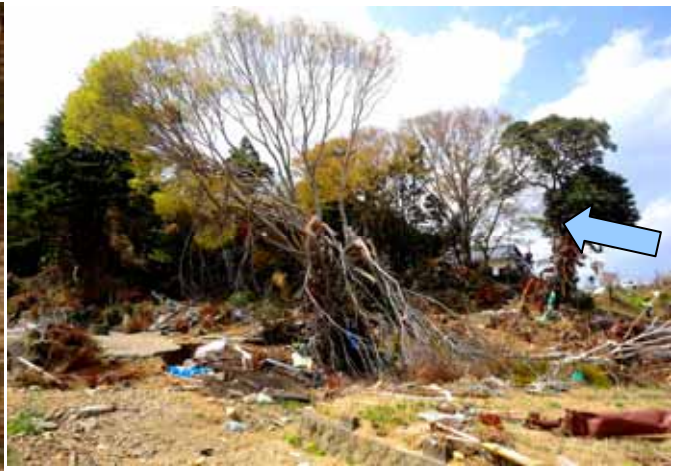
Fig. 39 津波の直撃に辛うじて残ったケヤキ  
（宮城県気仙沼市蔵内）

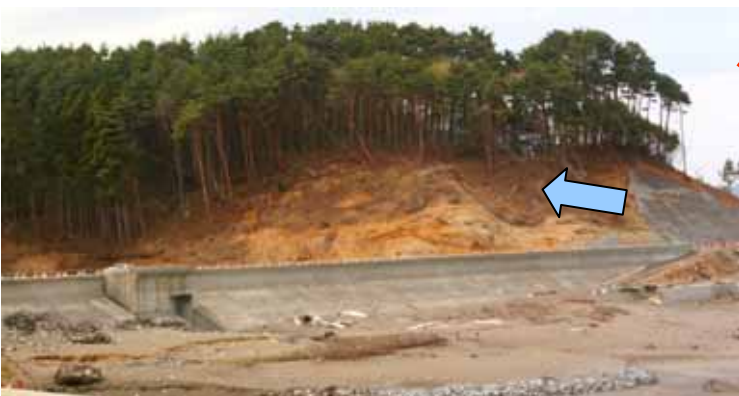
Fig. 40 堤防脇の岸壁に津波が駆け上がり、植生を破壊し  
ながら、防潮堤の堤内に流入（九戸郡野田村十府  
ヶ浦 下安家）

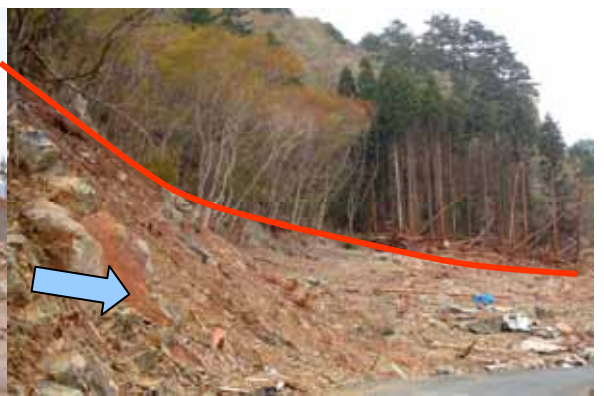
Fig. 41 防潮堤の側面を乗り越えた津波  
（宮古市田老町摂待）

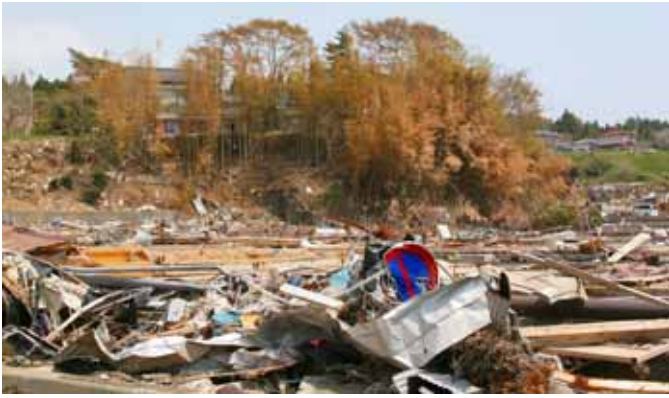
Fig. 42 海水の冠水で茶変したマダケ  
(岩手県南三陸町歌津)

津波の発生により大量の海水が内陸部へ流入した。塩水は植物に対し大きな生理的ダメージを与えるが、実際、海岸林をはじめ内陸部の樹林、公園や民家の庭などの植栽木に葉が茶変するなど影響が多数認められた。津波の発生が3月はじめであり、落葉広葉樹類や草本植物の芽吹く前であるが、調査時期の5月はじめの段階で新たな芽吹きがない植物などの影響を調査した。結果として、冬期にも葉を展開している常緑広葉樹類への影響が大きく、とくに竹類はいずれの種類もほとんどが茶変しており、今後再生してくるのか観察が必要である。一方、球根や地下茎がよく発達した多年生草本類については影響が少ない傾向が認められた。8月、9月の追加調査では、茶変がもっとも目立った竹類も再生してきていることが確認された。

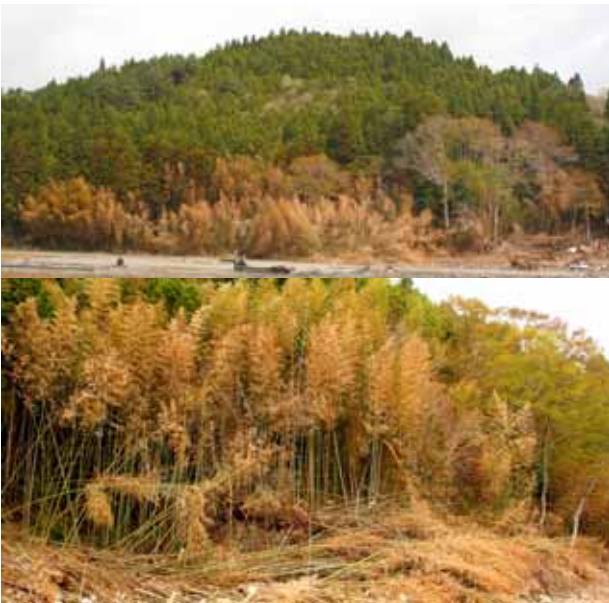
Fig. 44 海水の流入で著しく茶変したマダケ、宮古市女遊戸(上)と南三陸町戸倉(下)

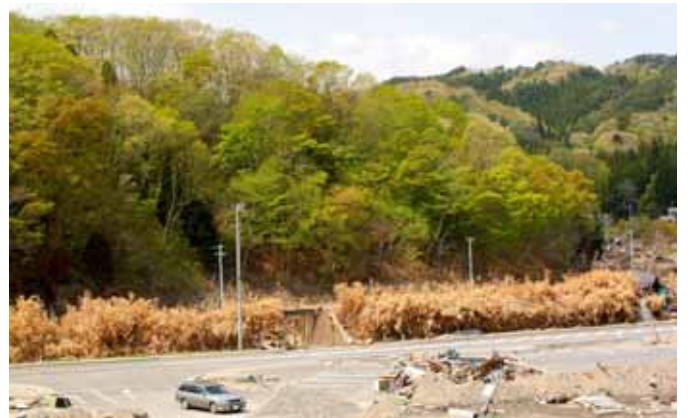
Fig. 45 堤防を越えた津波は鉄道沿線のネズサ類を枯らしたが、丘陵部の雑木林は芽吹いている。8月の調査ではネズサは再生していた(岩手県宮古市高浜地区)

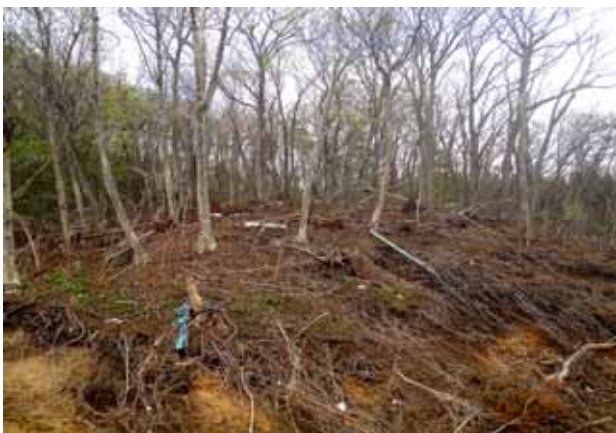
Fig. 46 津波が丘陵部ミズナラ林内に入り込み、春5月草木の芽生えが制限されている(九戸郡野田村安家地区)

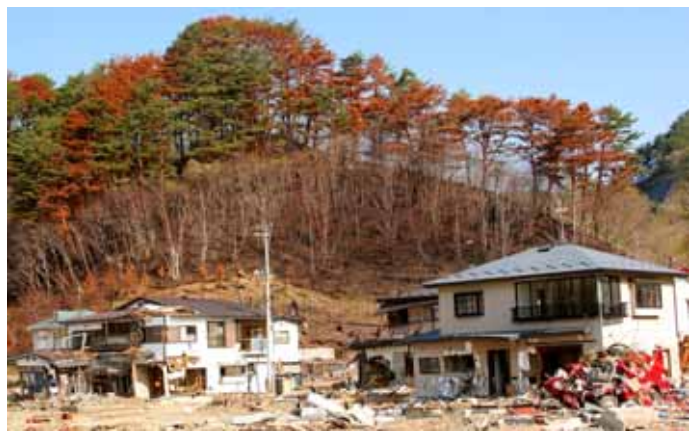
Fig. 47 地震時の火災が裏山のクロマツ樹林へ延焼した例(岩手県宮古市田老地区)

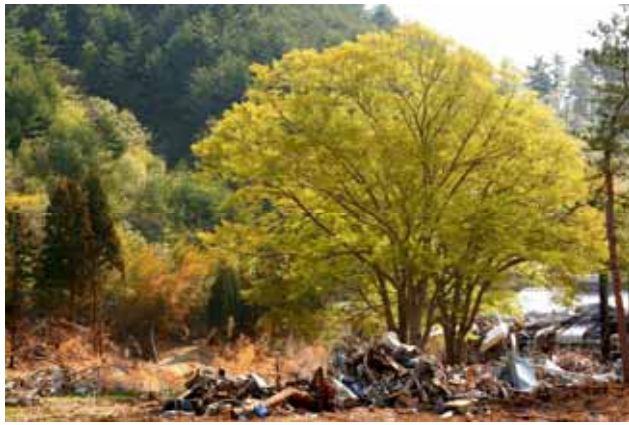
Fig. 48 海水の冠水にも関わらず盛んに芽吹いたケヤキ、後方の竹類は茶変している  
(岩手県宮古市女遊戸)

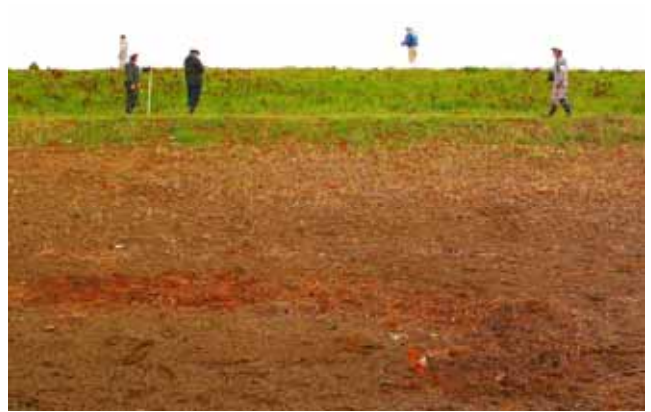
Fig. 49 遡上した津波が堤防を駆け上がった痕跡  
5月の時点で草本の芽吹きがほとんどない  
(宮城県岩沼市阿武隈川左岸)

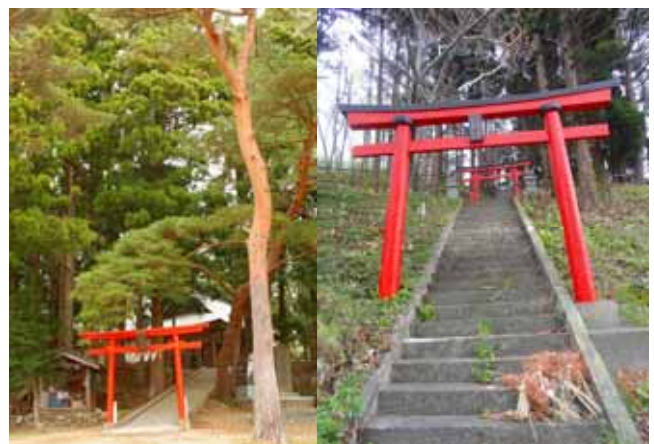
Fig. 52 高台に位置する多くの神社が津波被害を免れている  
大船渡市細浦熊野神社(左)、岩泉町茂師豊川神社(右)

津波は、リアス式海岸の狭い平地の多くを飲み込んでいる。数少ない安全な場所は高台であるが、その高台に至るアクセス、距離、道や階段の有無なども安全性にとって重要となる。今回の調査の中でも、集落の近くで、高台に位置した神社や寺院が多数見られ、しかもその多くは壊滅的な破壊を免れている。こうした神社、寺院の設置場所も、多かれ少なかれ意識的に高台に設けられていると思われる、今後の防災、緊急避難地として見直し、より活用されるべき場所の一つといえよう。
