水工学委員会東日本大震災調査団報告書

埼玉大学大学院理工学研究科 田中 規夫, 八木澤 順治, 安田 智史

2. 2 宮城県

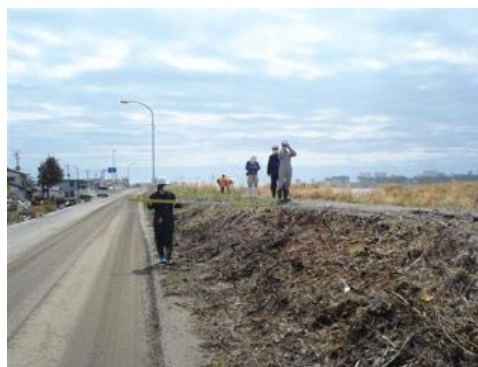
堤内地の道路上フェンスに直撃した船の位置や, 川裏側法面の侵食等から(写真 2.2.1-21, 写真 2.2.1-22), 河川遡上津波が堤内地側に氾濫したと判断した。河道内樹木に付着した漂流物の高さは 5m であり, 堤外側から測定した法尻から天端の長さは 4m であったので, 約 1m の越水があったと推定される(写真 2.2.1-23, 写真 2.2.1-24)。堤防周辺の堤内地の浸水深は約 3.6m であった(写真 2.2.1-25)。ただし, 壊れた窓の向きは, 河川のすぐ近傍を除けば, ほぼ, 海岸からの津波の方向であった。堤防からの氾濫流は相対的に弱かったのに加

写真 2.2.1-22 河川側からの越流痕

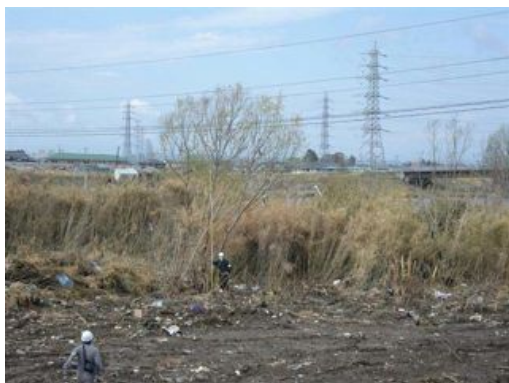
写真 2.2.1-23 河道内樹木に付着した漂流物

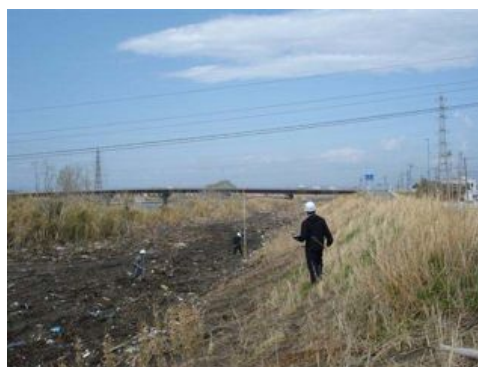
写真 2.2.1-24 右岸堤防の堤高測定

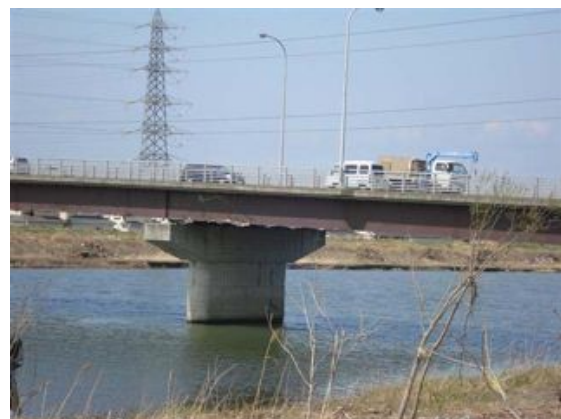
え、写真 2.2.1-26 に示すような水路により減勢され、水路近傍の家屋を破壊させなかった。そのため水路両端のフェンスは、堤内地を遡上した流れと、七北田川側からの越流により、互い違いに倒伏している。河口部から約 2km 上流で河川を横断する高砂橋は橋桁の下部に漂流物が付着していたため(写真 2.2.1-27)，高砂橋の地点での河川遡上津波の高さは、橋桁の下部程度であると考えられる。堤防上の道路は、高砂橋の部分でややあがっており、橋の手前まで川側から堤内地側に氾濫していたと考えられる。

写真 2.2.1-26 フェンスの倒伏（二方向） 写真 2.2.1-27 橋桁に付着する津波漂流物

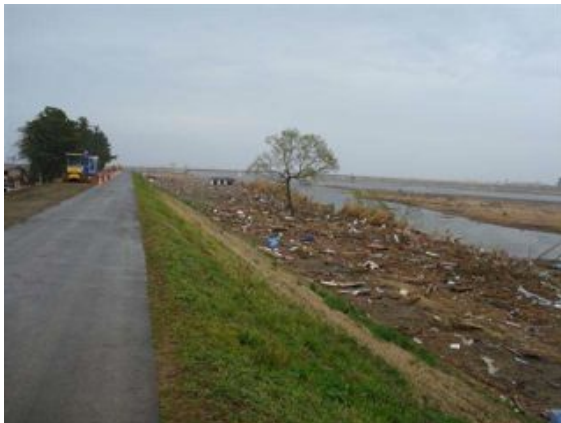
写真 2.2.2-4, 5 に、左岸部，堤外地に堆積する漂流物（それぞれ，下流，上流を望む）を示す。ここでは、浮遊物を含む流れが遡上した地点であるが、この地点では津波はどちら側からも越流していないと痕跡により判断された。

写真 2.2.2-4 左岸堤防から堤外下流側を望む

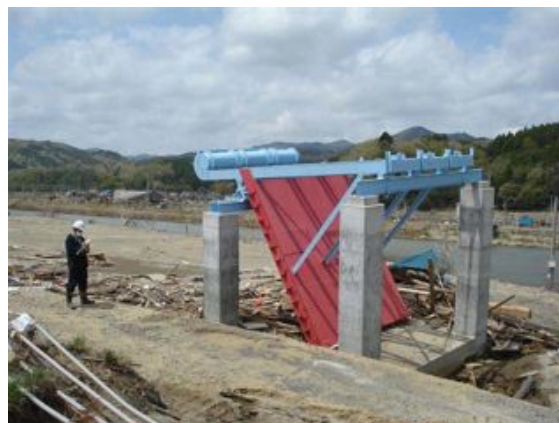
写真 2.2.3-1,2 に月浜第二水門周辺の破壊状況を示す。この地点における津波はゲートを流失させる勢いを持っていたことがわかる。

写真 2.2.3-2 流失したゲート

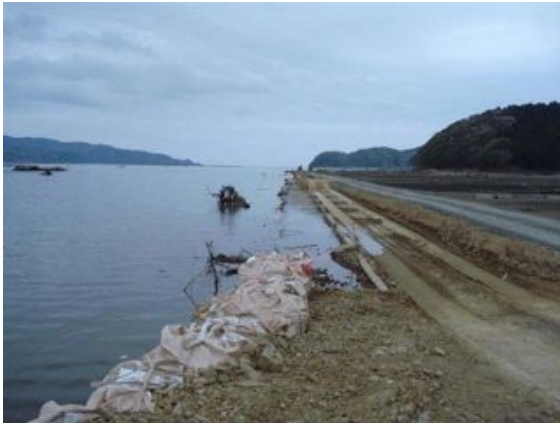
右岸河口部付近では堤防が決壊し、堤防復旧工事を行われていたものの、5/6 調査時点では、河口付近は完全に海となっていた（写真 2.2.3-5）。その内陸側の家屋はほぼ全流失となっていた（写真 2.2.3-6）。

写真 2.2.3-5 河口部周辺の被災状況

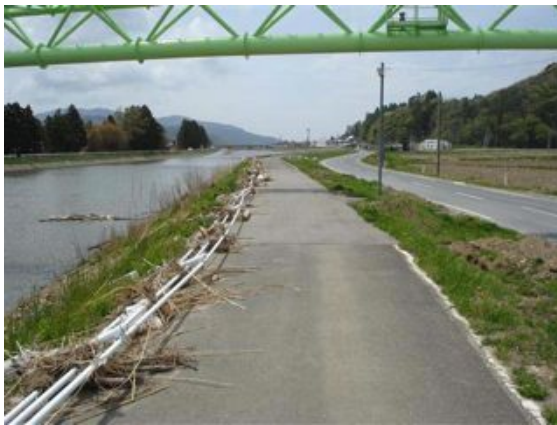
北上本川の支川である皿貝川の左岸では、フェンスの倒れた向きや堤防の侵食状況から、皿貝川から堤内側へ越流があったと判断した（写真 2.2.3-7,8）。

写真 2.2.3-7 堤内側に倒伏するフェンス

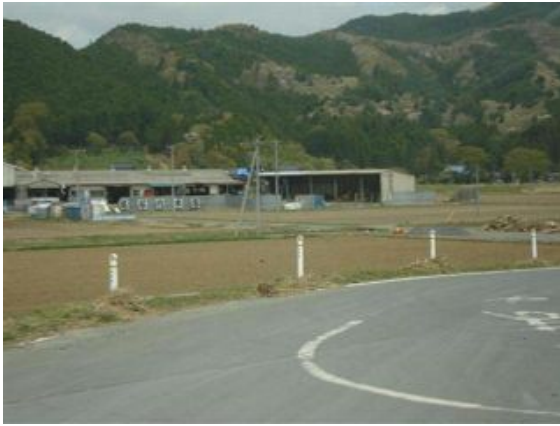
写真 2.2.3-18 は、河口部から 8.6km 地点の堤防天端の状況である。ここでは、ポールに浮遊物が巻きついており、河川から堤内側へ越流したと判断される。写真 2.2.3-19 は、河口部から 9.4km 地点である。ここでは、明確な越水跡はみられない。

写真 2.2.3-18 8.6km 上流部の天端状況

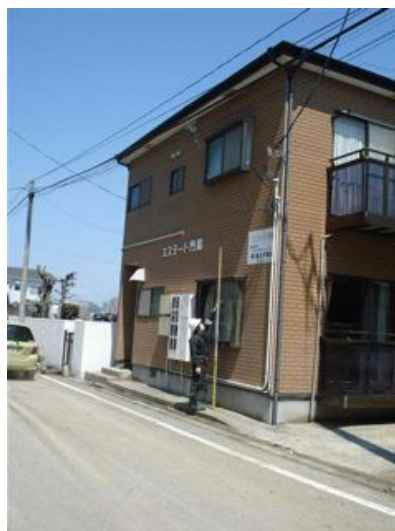
この付近は築堤区間ではなく、河川側から堤内地側へ容易に越水した。この付近の津波浸水深は 2.1m であった。

写真 2.2.4-2 浸水痕跡高さ（浸水深）の測定

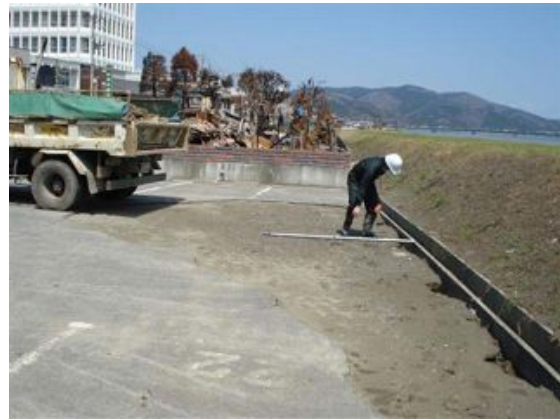
川裏側の堤防法面において、越流の跡が確認された（写真 2.2.4-6）。また、法尻部において、アスファルトの剥がれが確認され（写真 2.2.4-7）、河川側から堤内地への越水によるものと判断した。写真 2.2.4-8 に示すように、周辺の浸水深は約 2.2m であった。

写真 2.2.4-7 越流により出来たアスファルトのはがれ

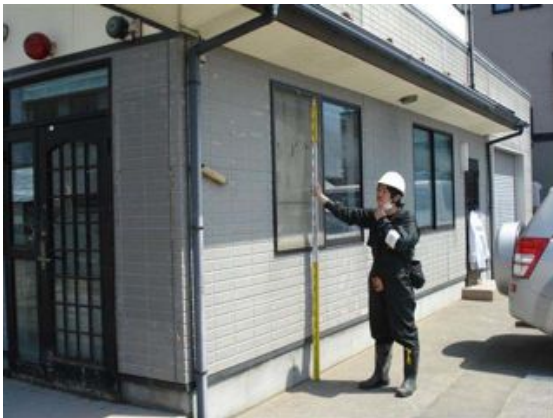
写真 2.2.4-8 浸水痕跡高さ（浸水深）の測定

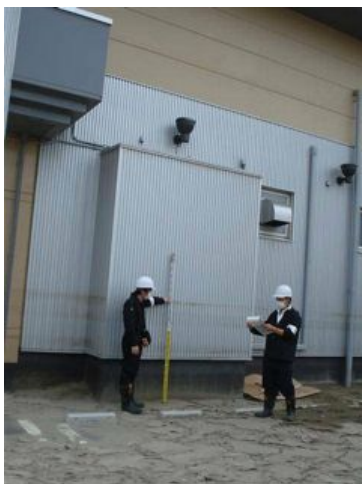
山付部で築堤はなかった。この周辺の家は浸水していた。浸水深さは 1.4m であった。

写真 2.2.4-9 浸水痕跡（浸水深）の測定

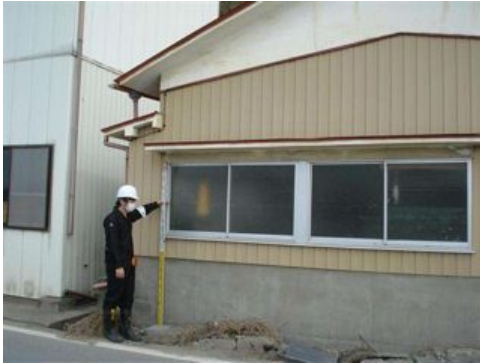
山付部で築堤はなかった。この周辺の家は浸水していた。浸水深さは 1.6m であった。

写真 2.2.4-10 浸水痕跡（浸水深）の測定

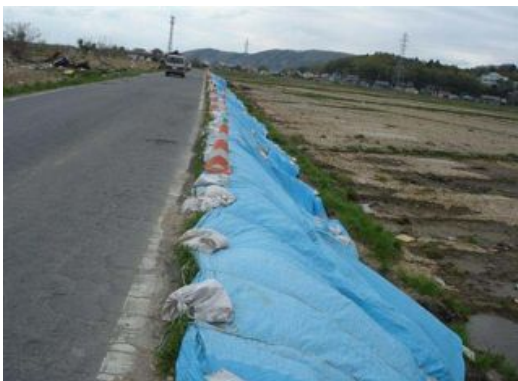
河川外岸部であり、川裏側法面における侵食痕、および法尻部における落堀の形成から河川側から堤内地への越水があったと考えられる。堤防天端付近の樹木に付着した漂流物の高さから、約 2m の越水があったと考えられる。なお、この対岸の右岸側（内岸側）では越水していなかった。

写真 2.2.4-11 川裏側法面における洗堀跡

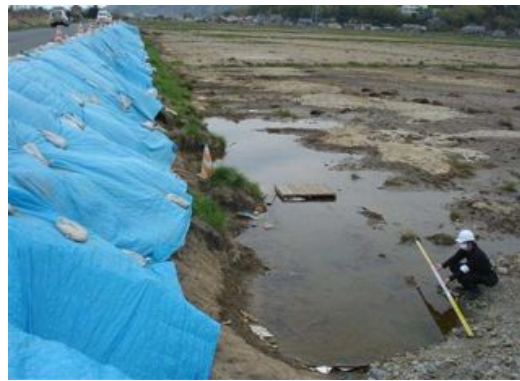
写真 2.2.4-12 川裏側法尻部に生じた落堀

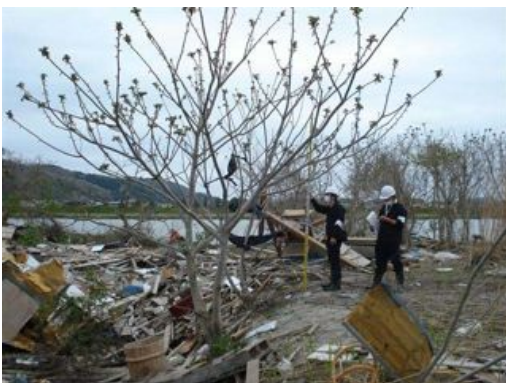
写真 2.2.4-13 樹木の付着物による浸水深の測定

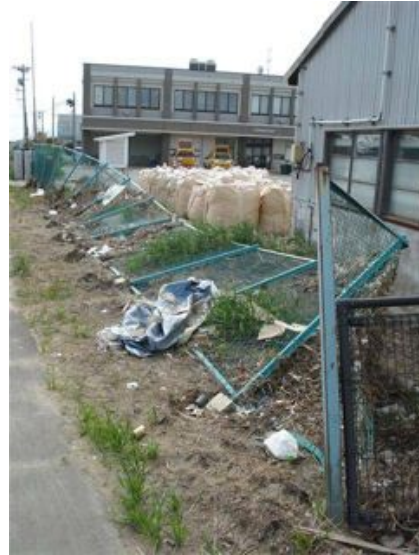
北上運河の堤防は海から侵入した津波に対して、阻害線としての機能を発揮していた（写真 2.2.4-14）が、運河を遡上した津波は堤防の低い箇所でも溢れた（写真 2.2.4-15）。

写真 2.2.4-15 運河からの氾濫により倒伏したフェンス

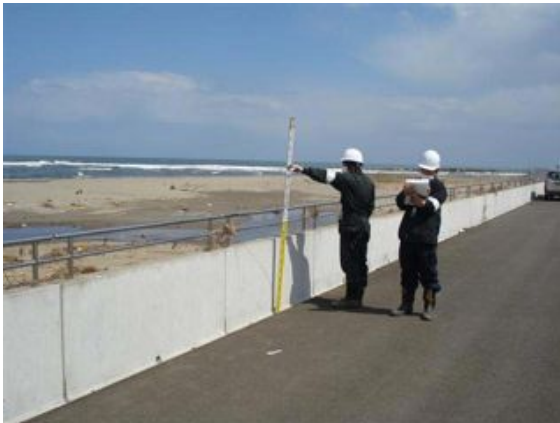
天端に巻きついたごみより、堤防を越水したことが確認された（写真 2.2.5-7）。また、堤内側では落堀が形成されていた（写真 2.2.5-8）。写真 2.2.5-7 の約 100m 上流側では、堤防の侵食やポールの曲がりより、河川から堤内地への越流は確認できた（写真 2.2.5-9）が、家屋の被害状況から写真 2.2.5-7 地点よりは越流水深は低いと判断される（写真 2.2.5-10）。

写真 2.2.5-7 堤頂のフェンスに付着する漂流物

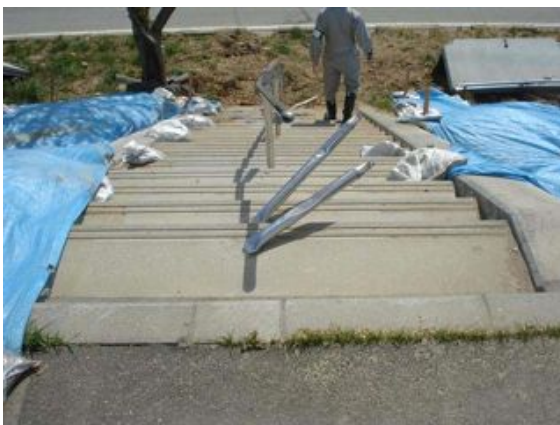
写真 2.2.5-9 堤内方向に変形する手すり

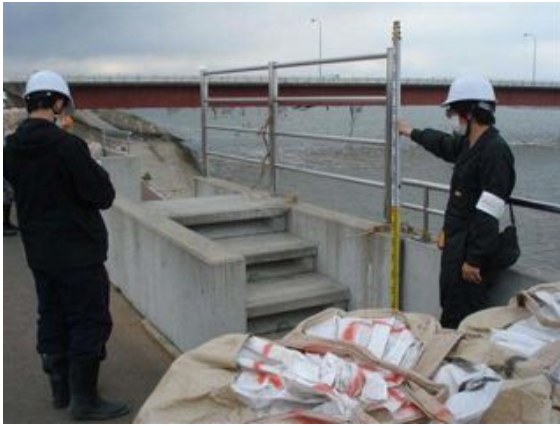
写真 2.2.5-18 に示すように川側から堤内地への越水が確認された。また、橋桁の下にごみが引っかかっていた（写真 2.2.5-19）。橋の上にも堆積物が存在したがフェンスの曲がりなどはなかったことから、津波に乗っている短周期成分（波）が乗り上げたと考えられる。

写真 2.2.5-18 天端フェンスに付着する漂流物

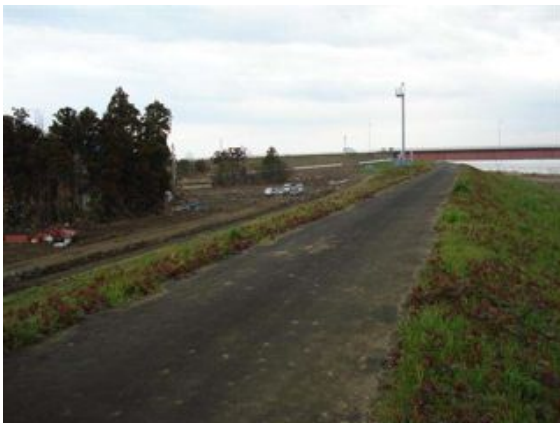
この地点では、堤防の侵食などの越流痕跡は確認できなかった(写真 2.2.5-21)。さらに、堤内、堤外側の痕跡水深を確認(写真 2.2.5-22, 23, 24)したところ、両側からの水の出入りはなかったと推定される。

写真 2.2.5-21 亘理大橋より上流側(堤防)

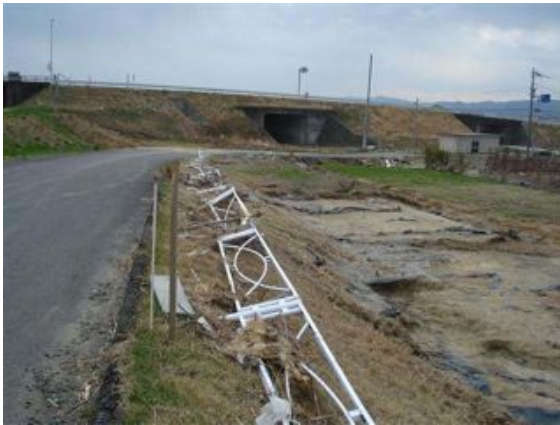
写真 2.2.5-25 に示すように、右岸側では亘理大橋の上流でも川側からの越水は続いていた。また、落堀が形成（写真 2.2.5-26）されており、越水は激しかったものと考えられる。

写真 2.2.5-25 フェンスの変形

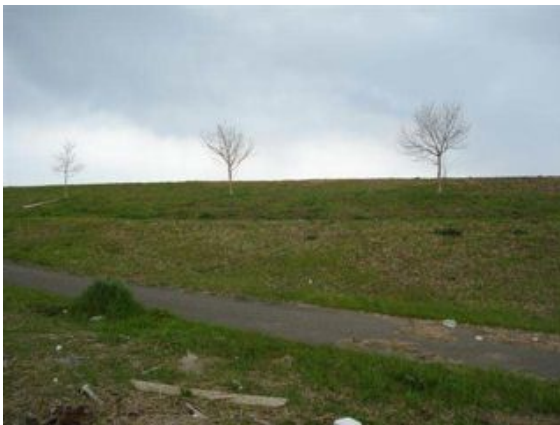
この地点でまでくると目だった越水痕跡は確認できなかった（写真 2.2.5-29）。

写真 2.2.5-29 堤内側の法面

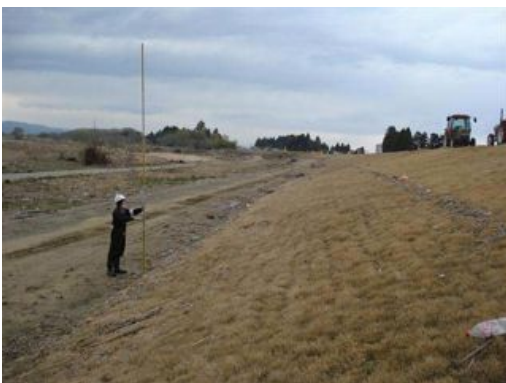
この地点では堤防法面上に、浮遊物の堆積による痕跡（写真 2.2.5-30）がくっきりと残っており、越水はなかったものと判断した。

写真 2.2.5-30 堤外法面に残る遡上痕跡

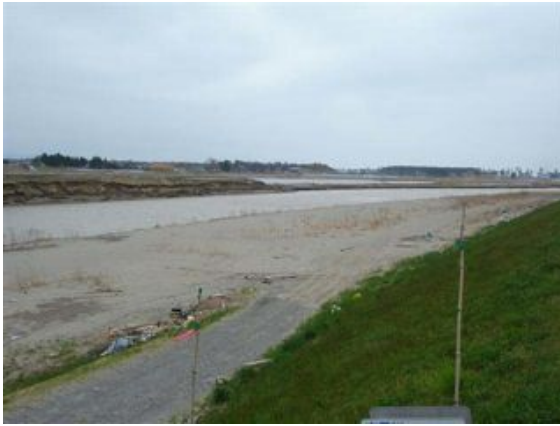
写真 2.2.6-2 に示すように、アプローチ道路は洪水に対し設計され、通常は河川下流部を向いている。しかし、遡上する津波にとっては乗り上げしやすい。この箇所以外にも、写真 2.2.6-2, 3 に示すように、こうしたアプローチ道路を津波が乗り上げ、堤防天端付近まで津波が遡上している地点があった。

写真 2.2.6-2 下流側にアプローチ道路を望む

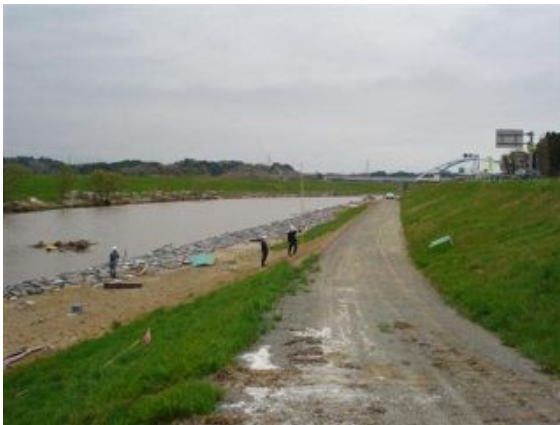
堤外法面に残る痕跡から、越水は無かったと判断した。写真 2.2.6-4 に示すように天端より 5m 低いところまで水位が上がったと推定される。

写真 2.2.6-4 河道内に残る痕跡の測定
