水工学委員会東日本大震災調査団報告書

埼玉大学大学院理工学研究科 田中 規夫, 八木澤 順治, 安田 智史

2. 2 宮城県

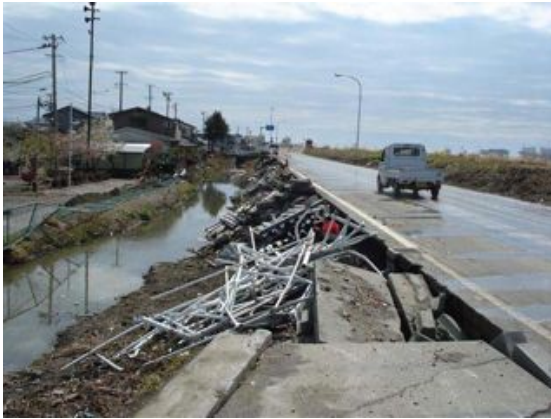
え、写真 2.2.1-26 に示すような水路により減勢され、水路近傍の家屋を破壊させなかった。そのため水路両端のフェンスは、堤内地を遡上した流れと、七北田川側からの越流により、互い違いに倒伏している。河口部から約 2km 上流で河川を横断する高砂橋は橋桁の下部に漂流物が付着していたため(写真 2.2.1-27)，高砂橋の地点での河川遡上津波の高さは、橋桁の下部程度であると考えられる。堤防上の道路は、高砂橋の部分でややあがっており、橋の手前まで川側から堤内地側に氾濫していたと考えられる。

写真 2.2.1-26 フェンスの倒伏（二方向） 写真 2.2.1-27 橋桁に付着する津波漂流物

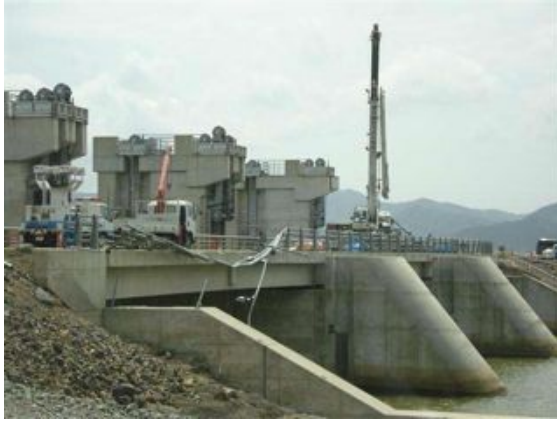
北上本川の左岸側支川皿貝川の月浜第一水門地点では、堤防天端道路のフェンスが堤内側に倒れており、水門を越えて津波が堤内側に侵入したことがわかる（写真 2.2.3-3）。この付近の津波浸水深は 3.3m であった。

写真 2.2.3-3 月浜第一水門

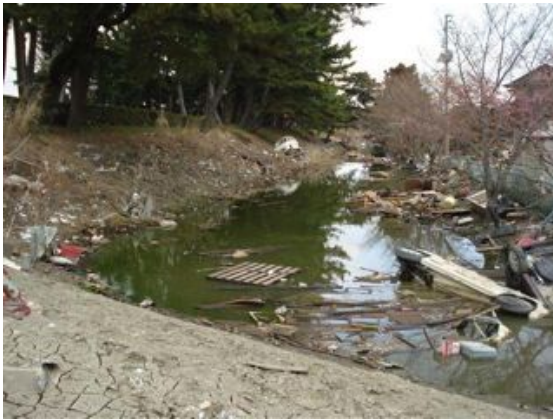
北上運河の堤防は海から侵入した津波に対して、阻害線としての機能を発揮していた（写真 2.2.4-14）が、運河を遡上した津波は堤防の低い箇所でも溢れた（写真 2.2.4-15）。

写真 2.2.4-14 北上運河の盛土堤（阻害線）

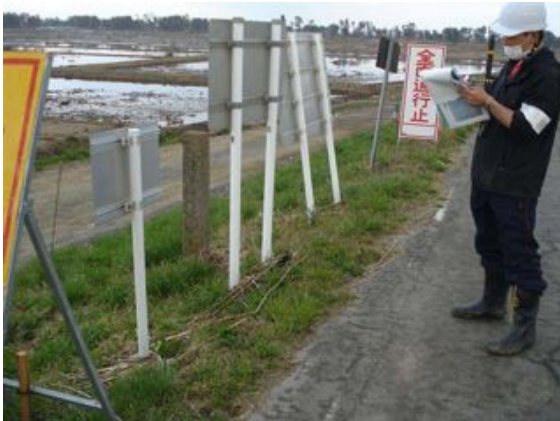
写真 2.2.5-13,14 に示すように、ごみの堆積や侵食状況からこの地点でも川側から堤内地へ越水が確認された。しかし、侵食は激しくなかった。

写真 2.2.5-13 河川からの漂流物が付着
するポール
